COMUNE DI STRESA

INDAGINI FITOSANITARIE E FITOSTATICHE

SU TIGLIO IN FREGIO A PIAZZA CADORNA

***RELAZIONE TECNICA DESCRITTIVA
CON ALLEGATI E PROPOSTA DI INTERVENTO***

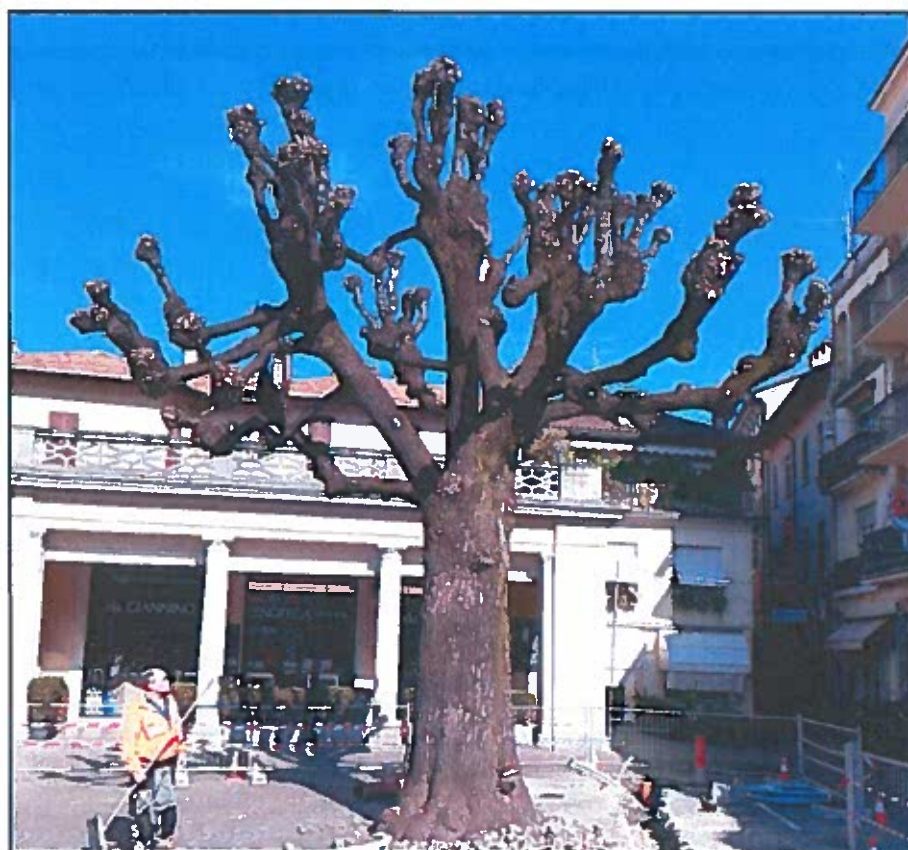
Foto 1: ripresa del tiglio nella sua interezza

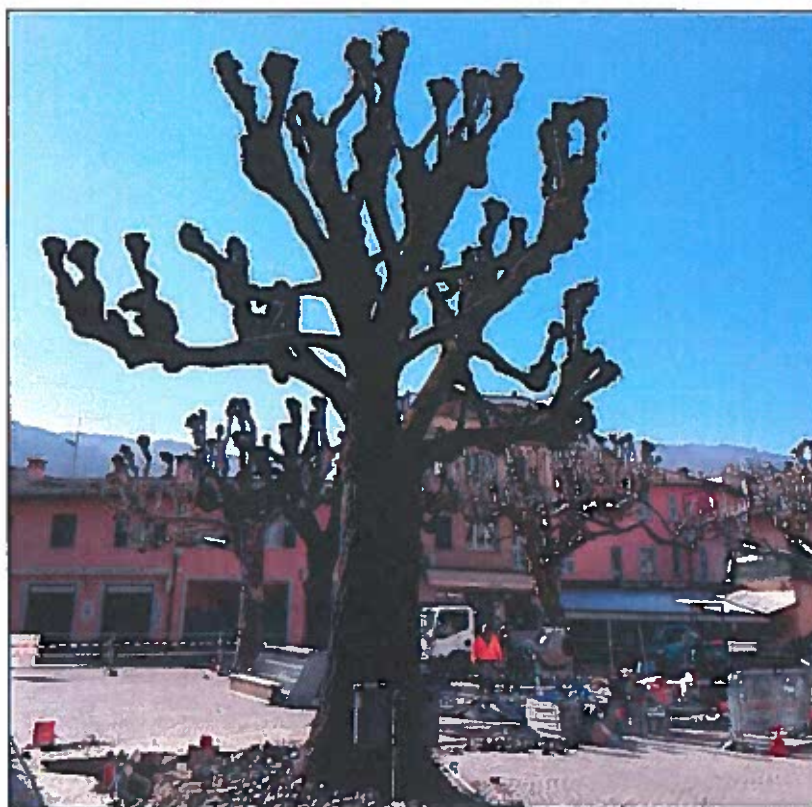
Foto 2: ripresa del tiglio, in secondo piano le altre alberate della piazza

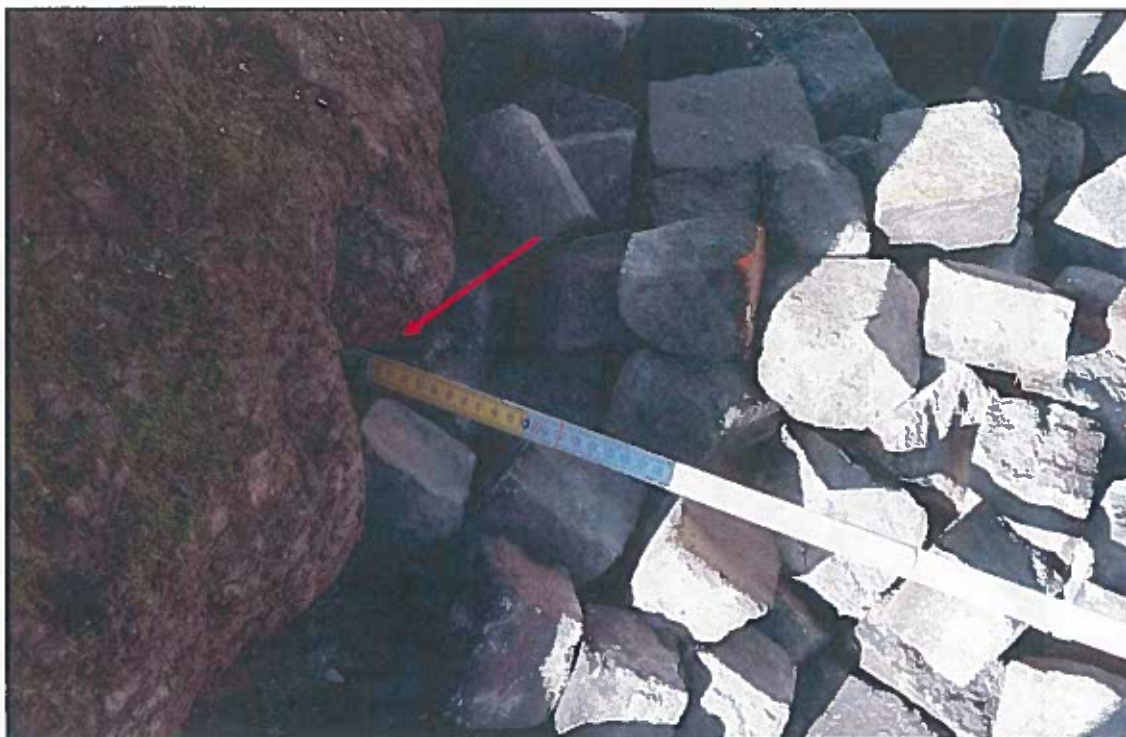
Foto3: il metro inserito all'interno del foro alla base è penetrato senza ostacoli fino a 90 centimetri.

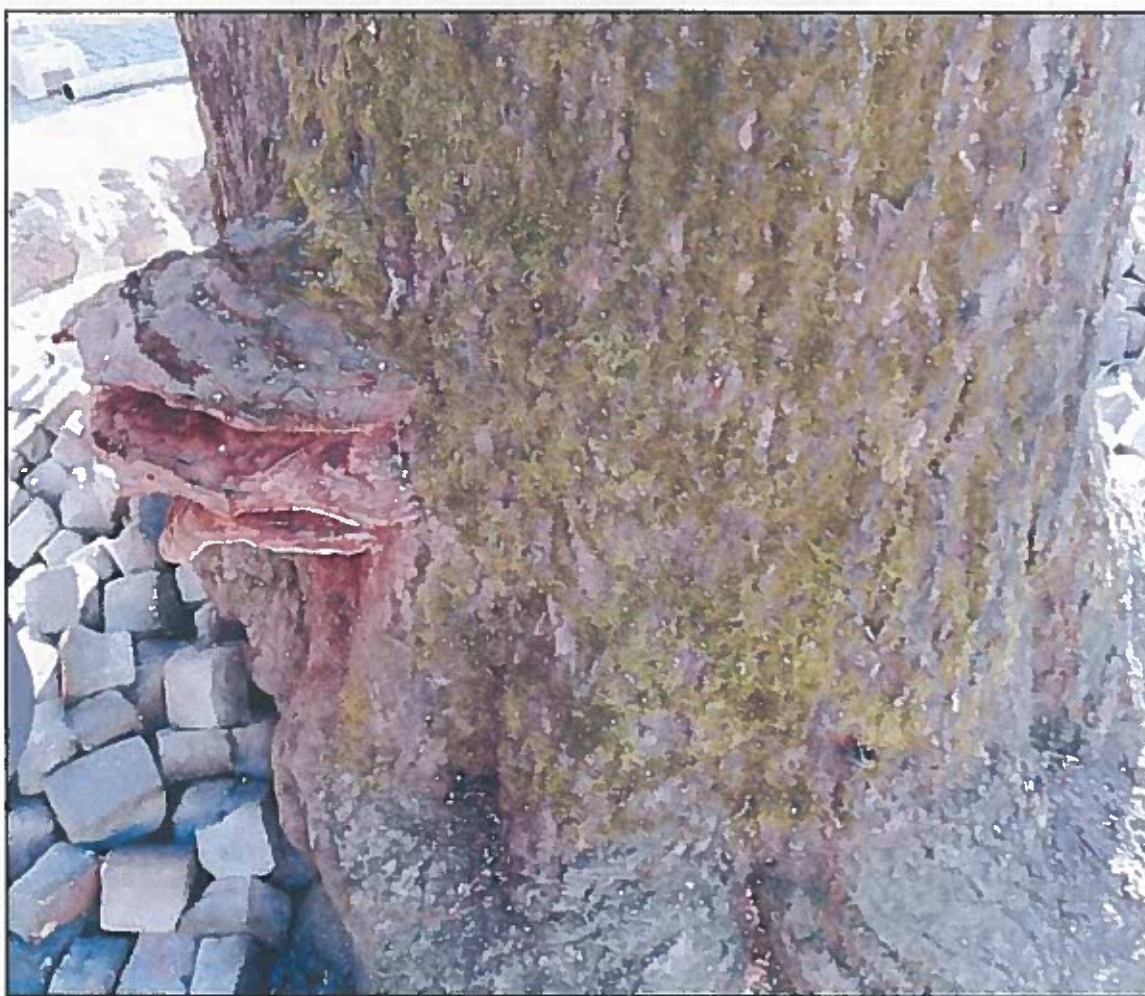
rif.	SPECIE	PROPENSIONE AL CEDIMENTO	NOTE E INTERVENTI PROPOSTI
1	Tiglio (<i>Tilia platyphyllos?</i>)	<u>D "ESTREMA"</u>	Il taglio segnalato, ad una primissima analisi appare armonico e senza difetti evidenti. Ad una più attenta indagine invece sono stati evidenziati funghi a mensola provocati da marcescenze interne, inoltre la parte basale del tronco presentava due piccoli fori all'interno dei quali il metro penetrava senza ostacoli per circa 90 centimetri. Durante la perizia quindi, si è proceduto a togliere a mani nude la corteccia marcescente al colletto, che ha mostrato all'interno della struttura una enorme cavità con legno degradato e meccanicamente inconsistente (si rimanda alla documentazione fotografica). Lo stato conservativo della pianta non è più sufficiente a garantire la necessaria sicurezza della piazza pubblica. Si invita l'amministrazione a procedere senza indugio all'abbattimento.

Foto 4: funghi a mensola causati dalla marcescenza interna.

Viste le gravi condizioni di stabilità della pianta, si invita l'amministrazione a procedere nell'immediato all'abbattimento della pianta attraverso lo strumento dell'ordinanza sindacale motivata dalla pubblica incolumità. Questo perché le verifiche compiute hanno palesato le condizioni predisponenti un crollo o uno schianto che potrebbe avvenire anche nel breve.

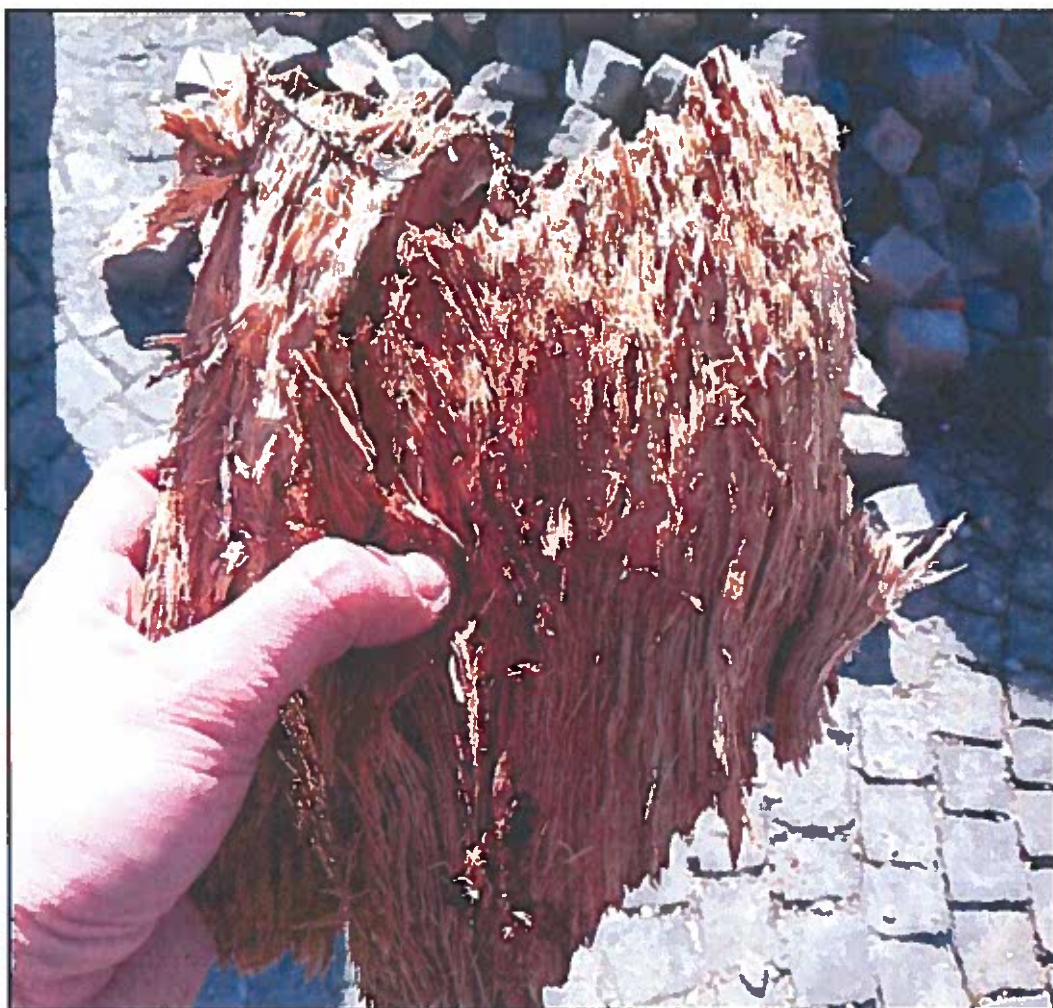
Foto 5: legno degradato e inconsistente estratto a mano dalla cavità alla base.

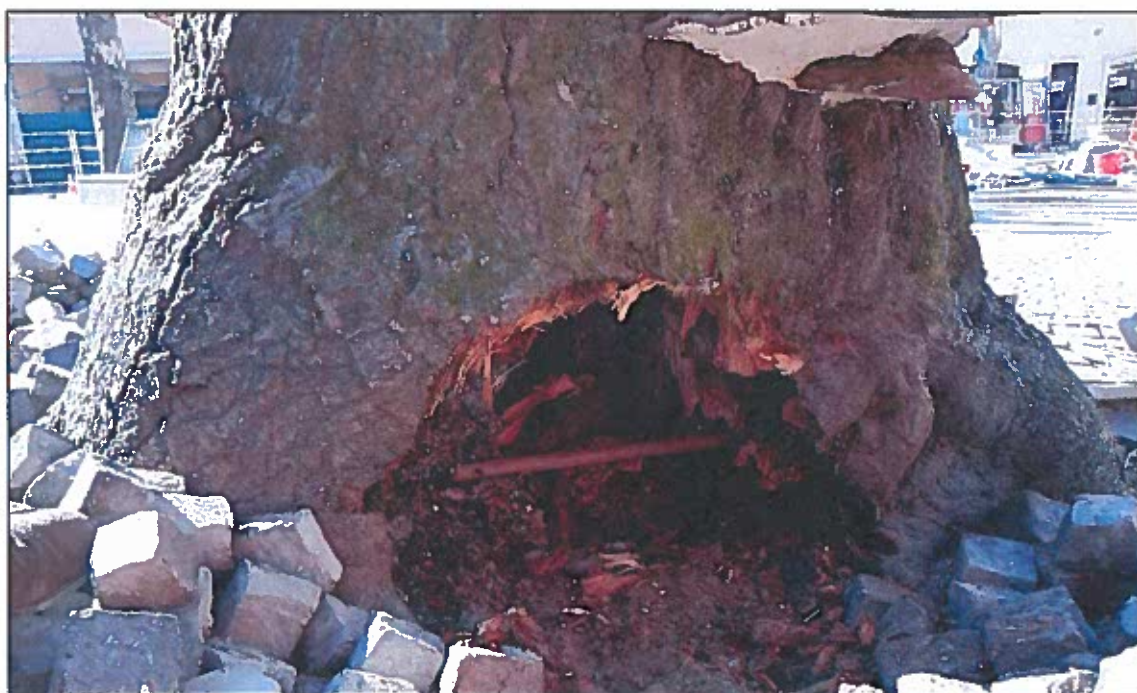
Foto 6: dopo una ripulitura fatta a mano, è apparsa una estesa cavità alla base.

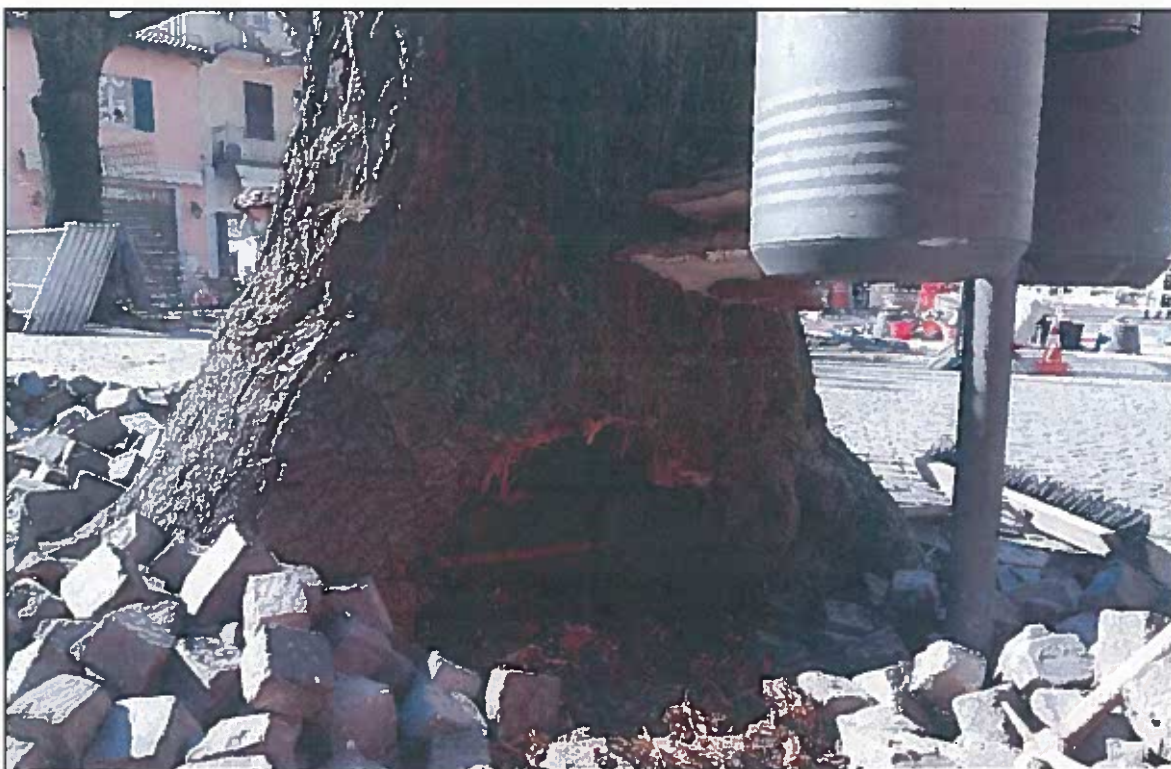
Foto 7: cavità alla base. Dal il manico della scopa risulta passante dalla cavità dalla parte opposta

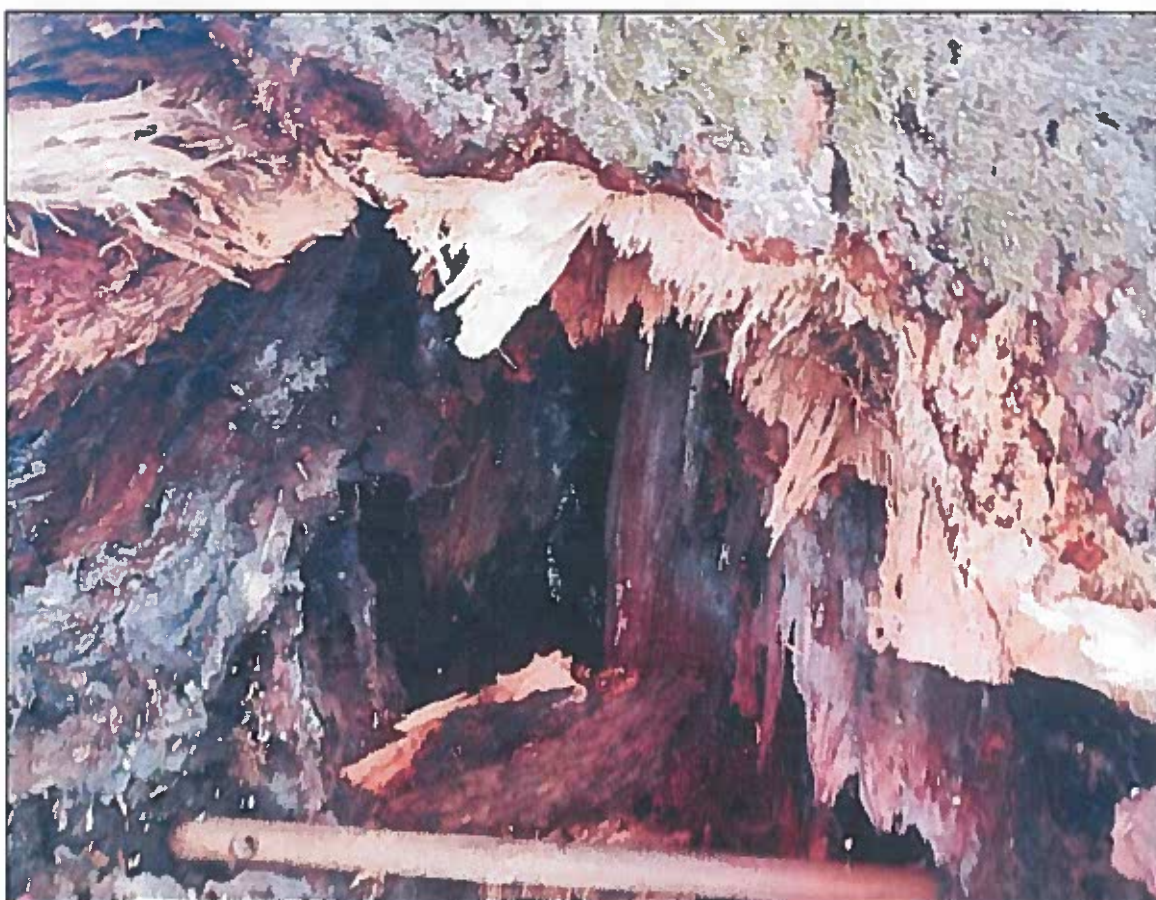
Foto 8: particolare delle marcescenze interne.
