CITTA' DI STRESA

**VERIFICA DELLE CONDIZIONI STATICHE E FITOSANITARIE
DELLE PIANTE POSTE AI PERIMETRI
DEL PARCO DI VILLA PALAZZOLA**

ELABORATO 1:
**RELAZIONE TECNICO-DESCRITTIVA CON ALLEGATI E
PROPOSTA DI INTERVENTO**

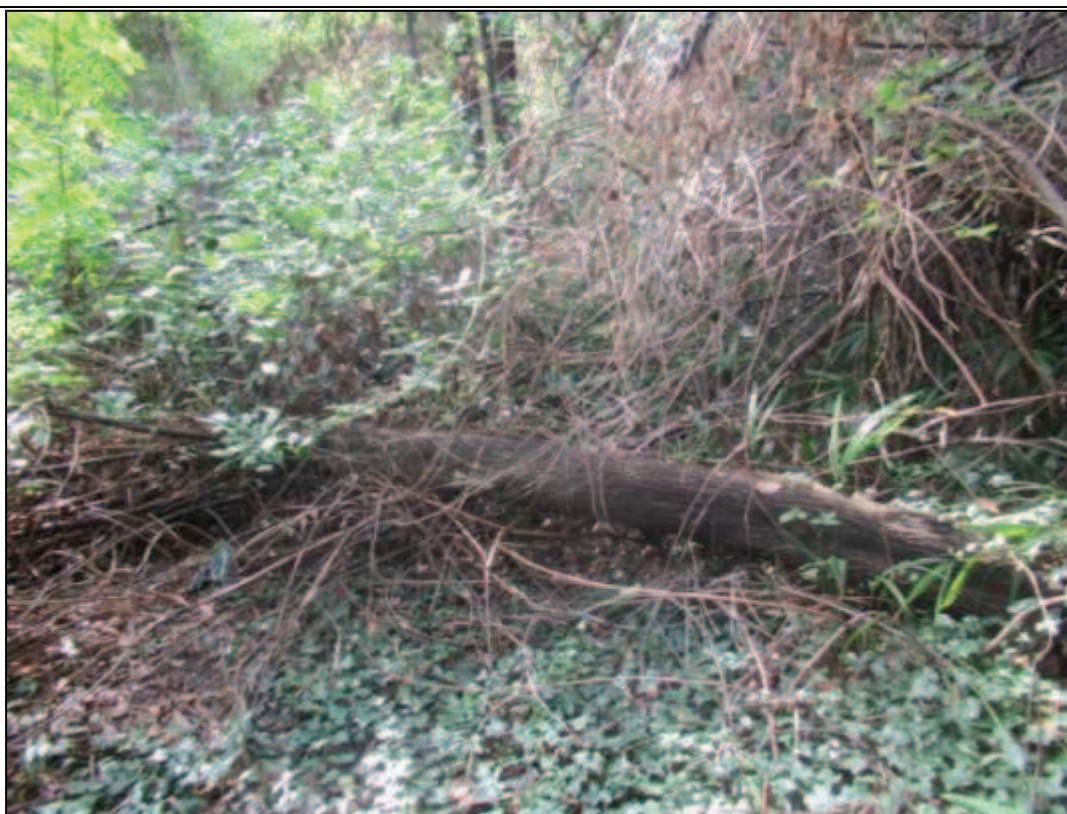
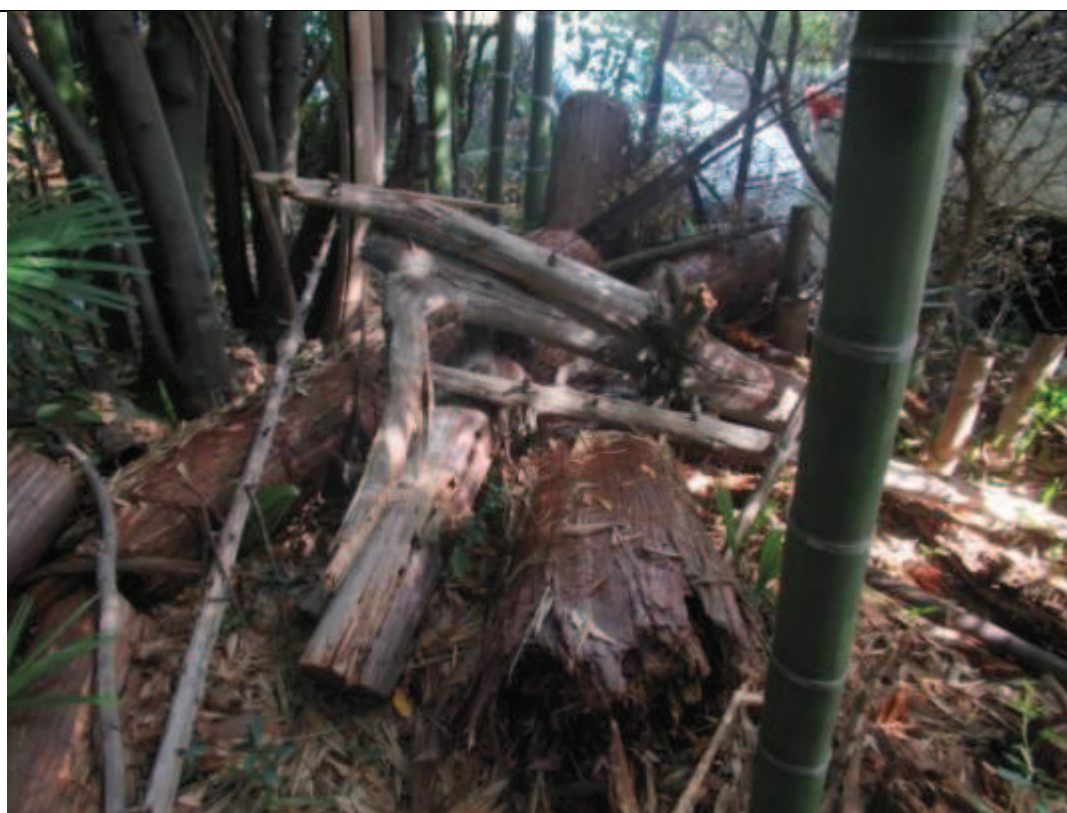
Foto n. 1 e 2 – Necromassa presente a terra da asportare

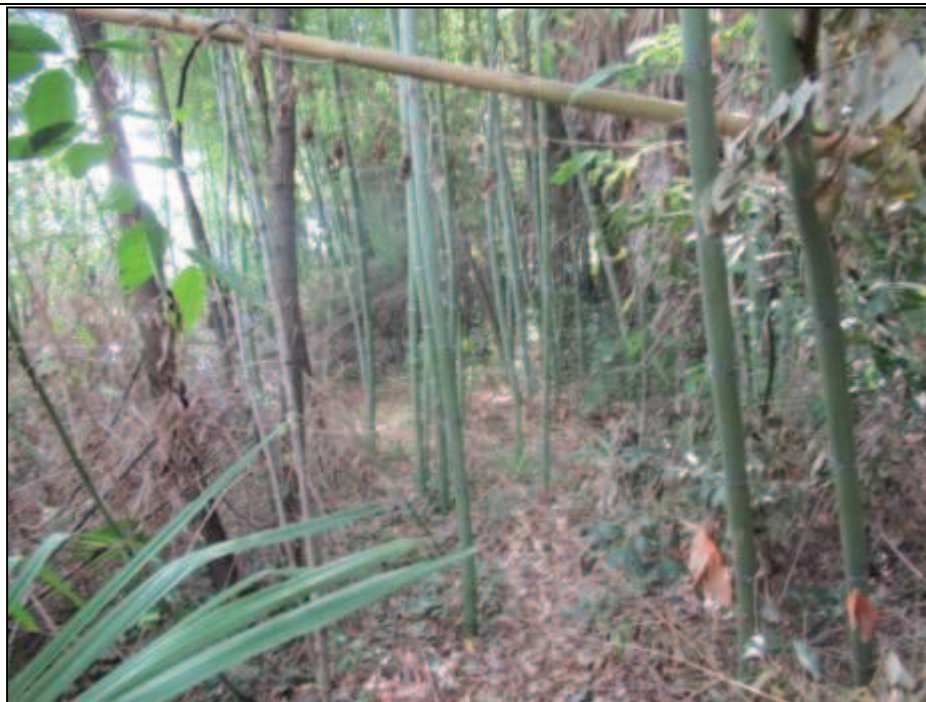
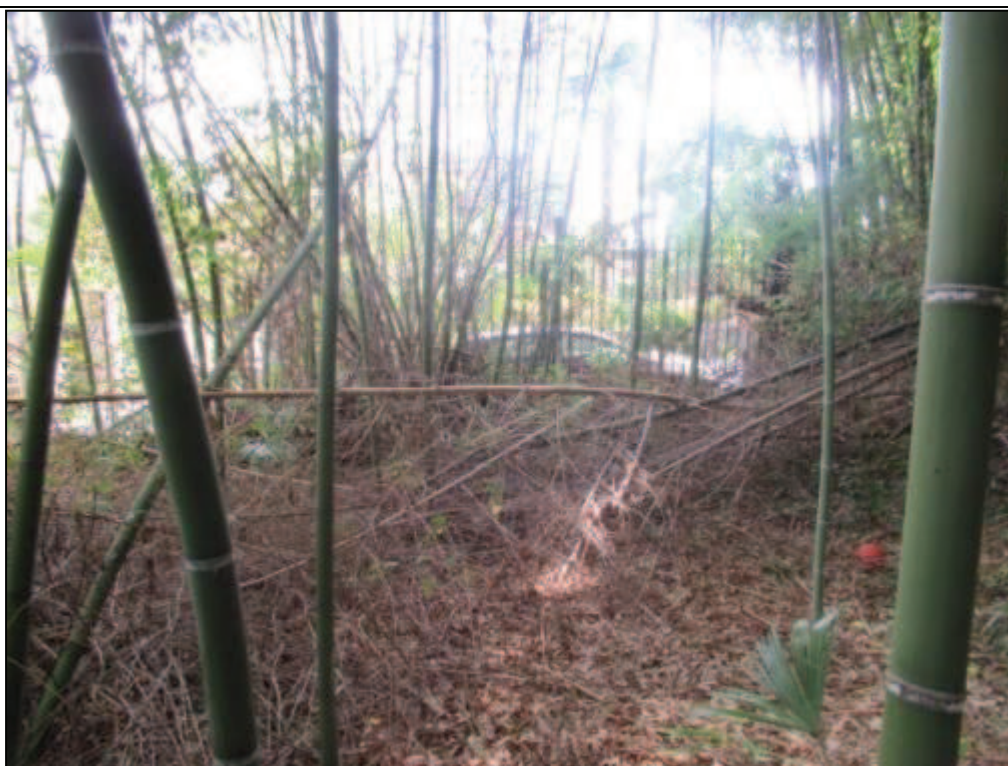
Foto n. 3 e 4 – Invasione di Bambù (*Phyllostacis gigantea aurea*)

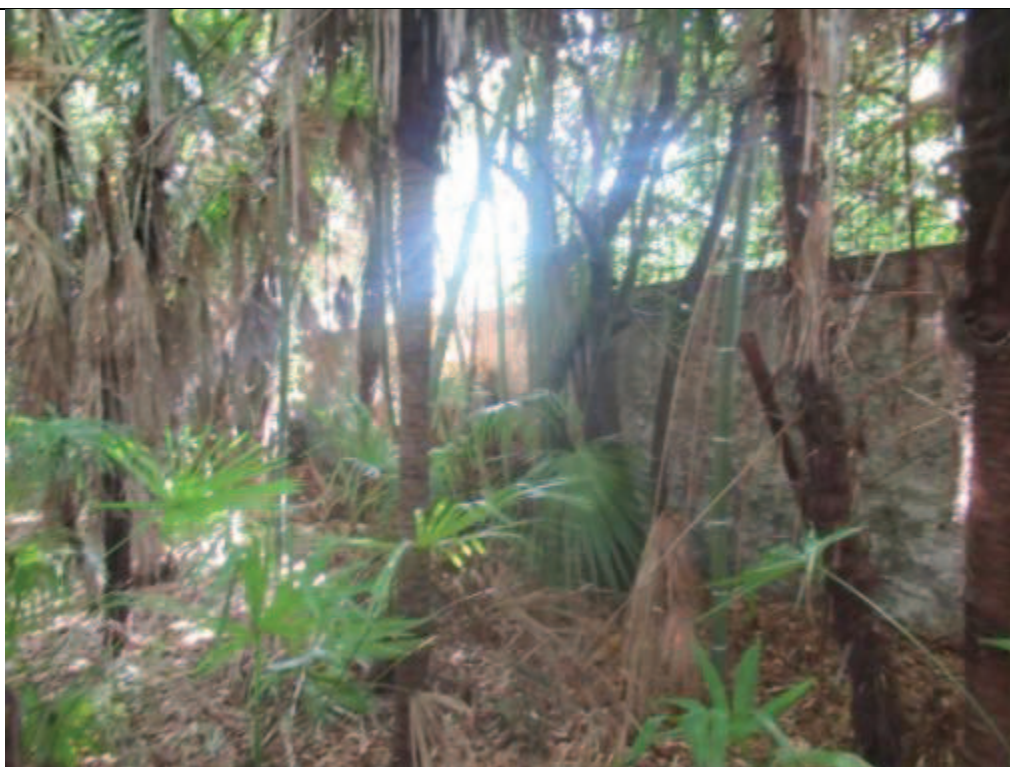
Foto n. 5 – Invasione di Palma (Trachicarpus fortunei)

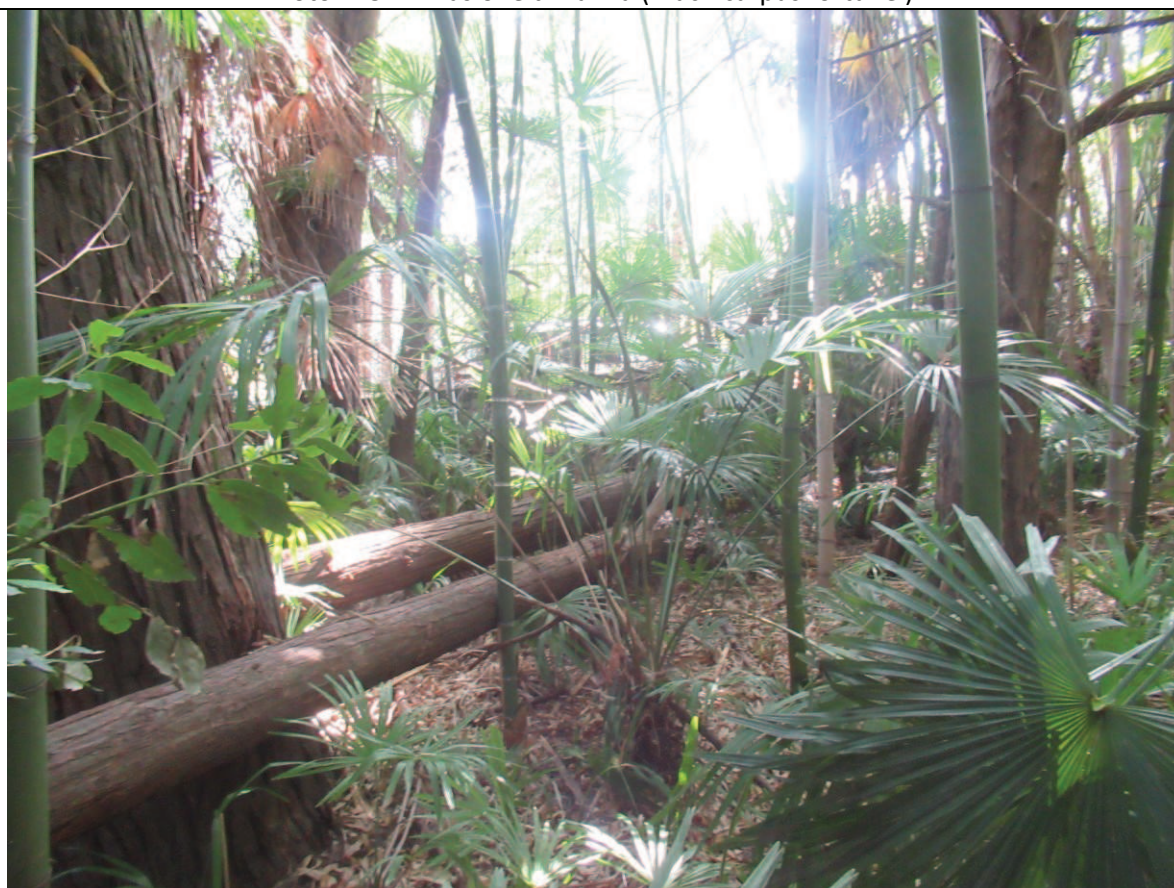
Foto n. 6 – Invasione di Palma (Trachicarpus fortunei) e necromassa a terra

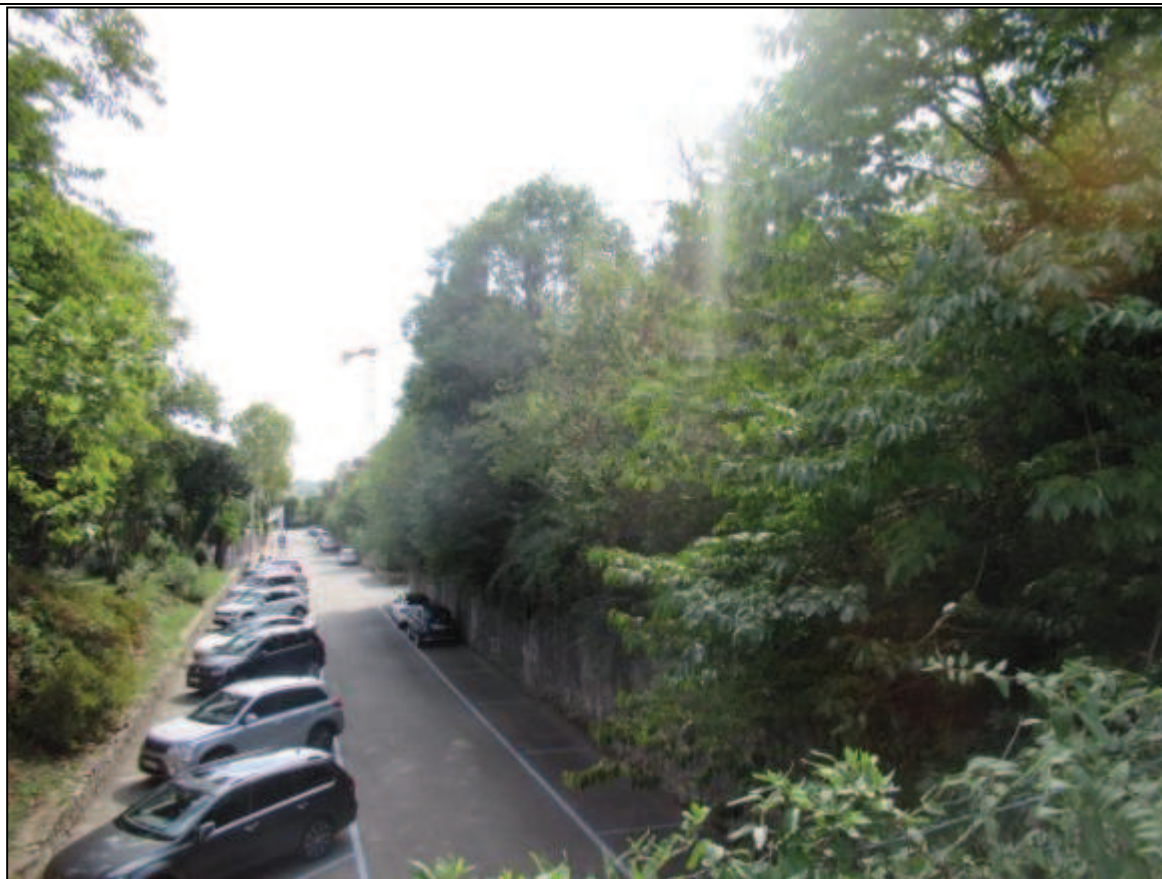
Foto n. 7 – vegetazione in espansione oltre i confini -visione da Via Borromeo verso Sud-Est

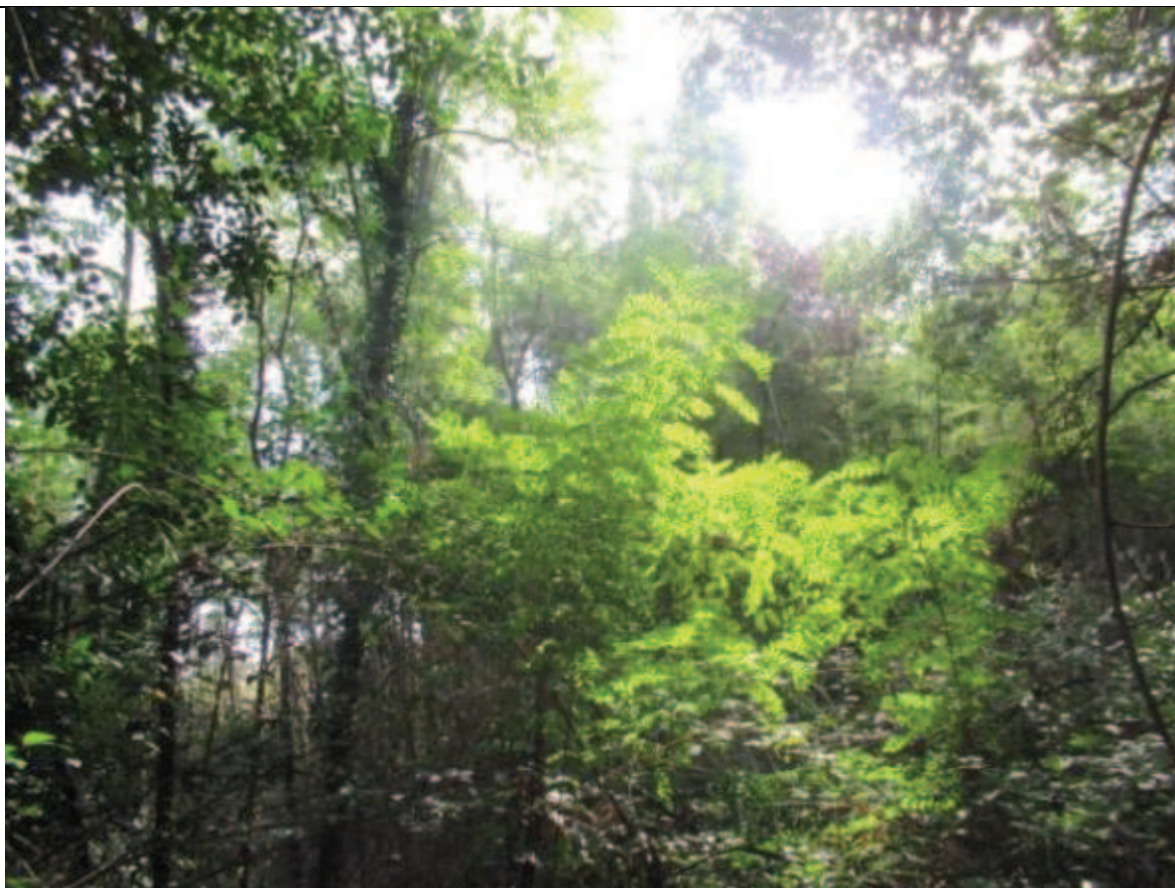
Foto n. 9 – ricacci di Robinia di pregressa invasione

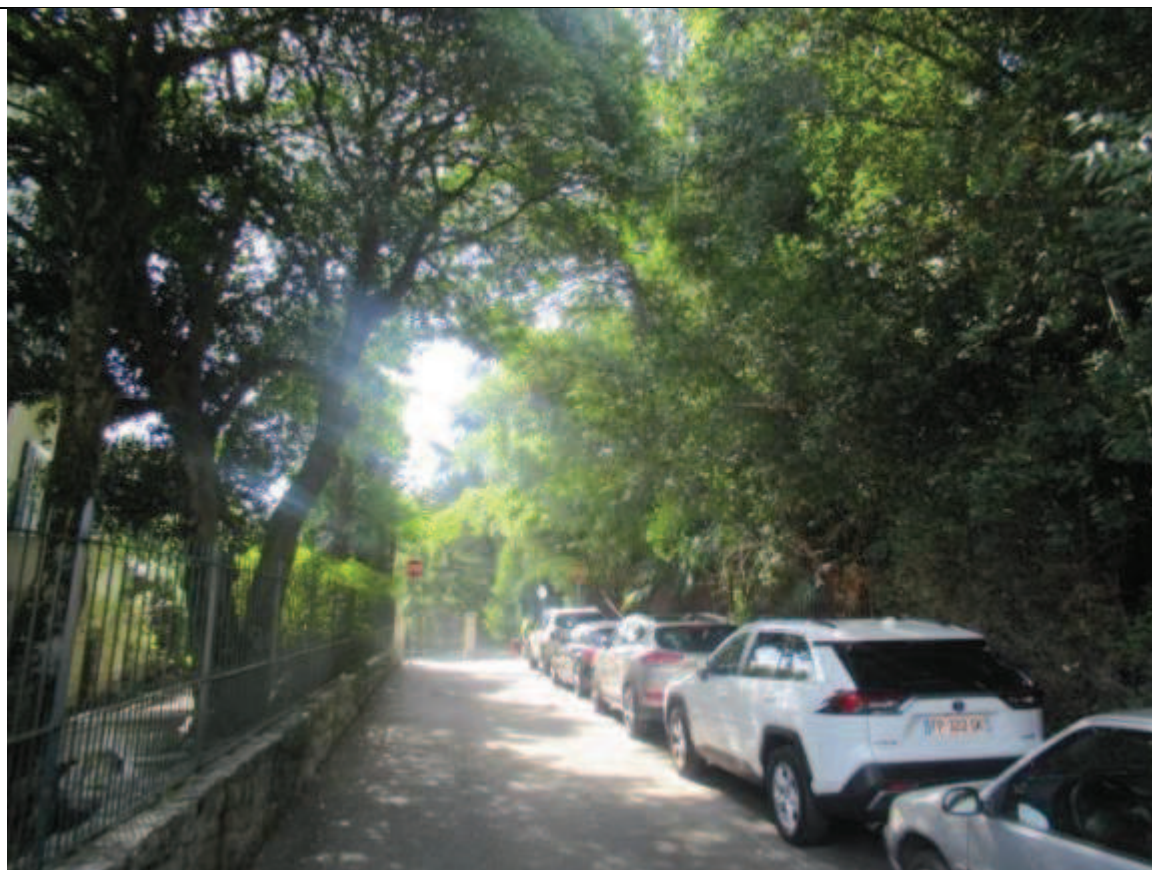
Foto n. 10 - Espansione del Bambù oltre la recinzione perimetrale

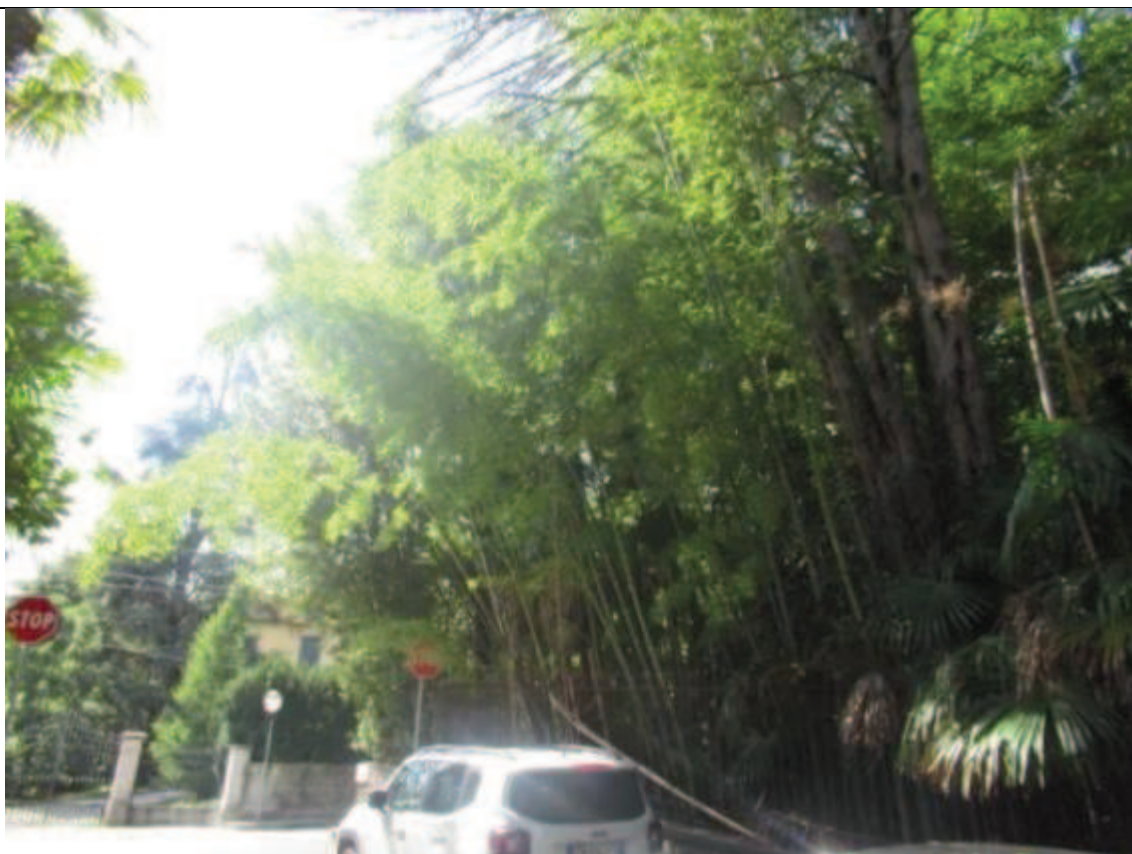
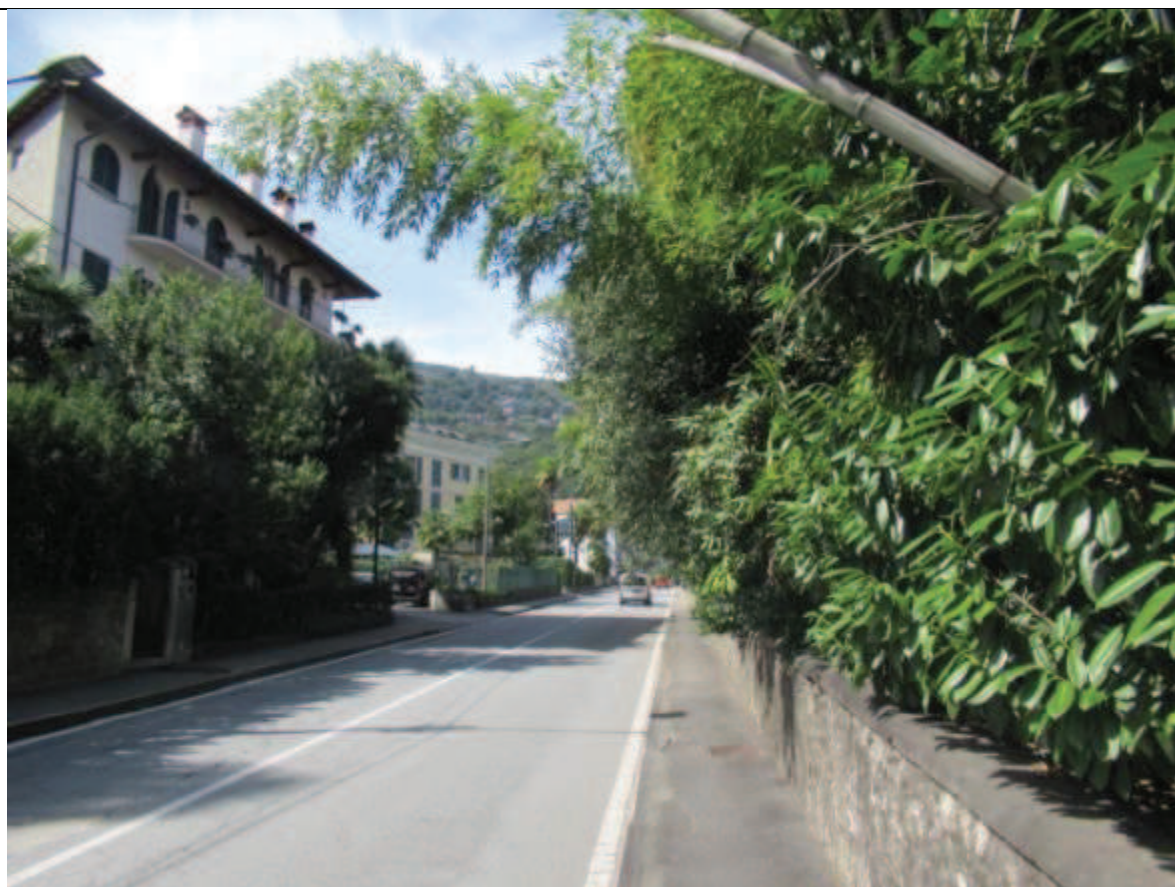
Foto n. 11 e 12 - Espansione del Bambù oltre la recinzione perimetrale

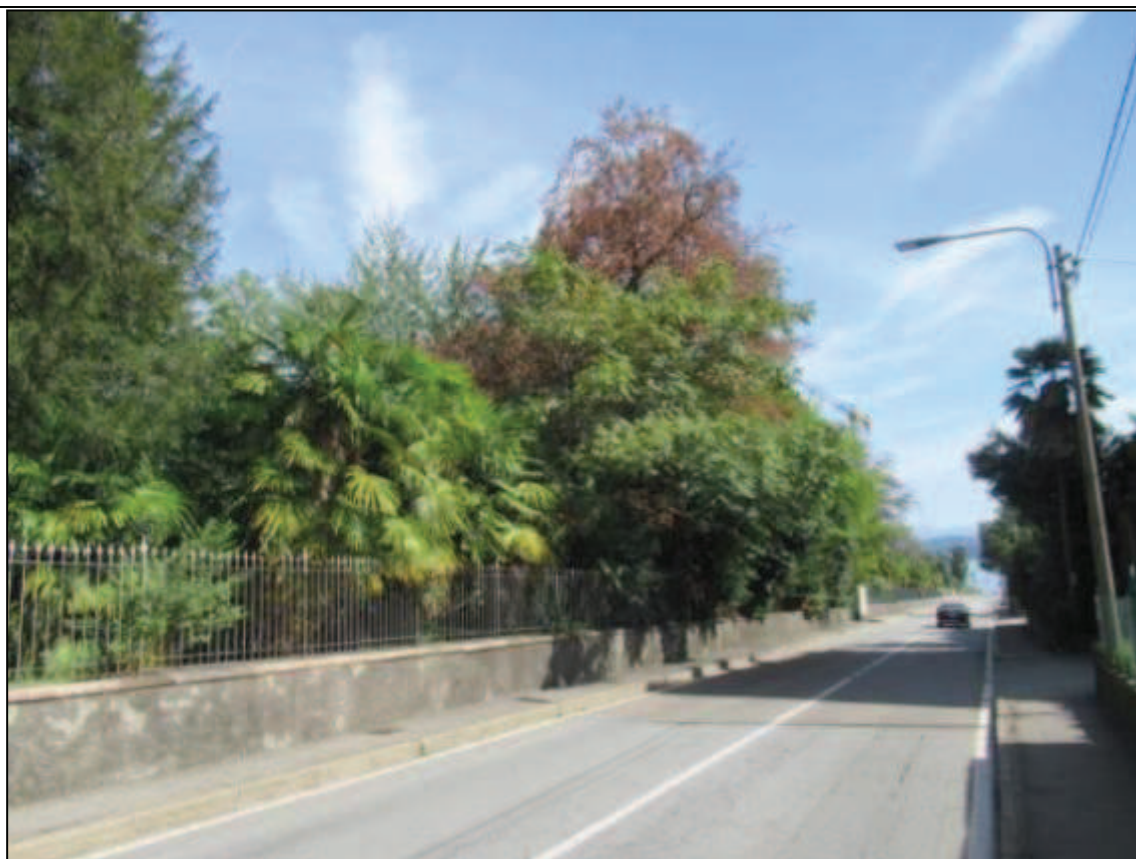
Foto n. 13 – Soggetti di Canfora da contenere lungo la S.S. 33

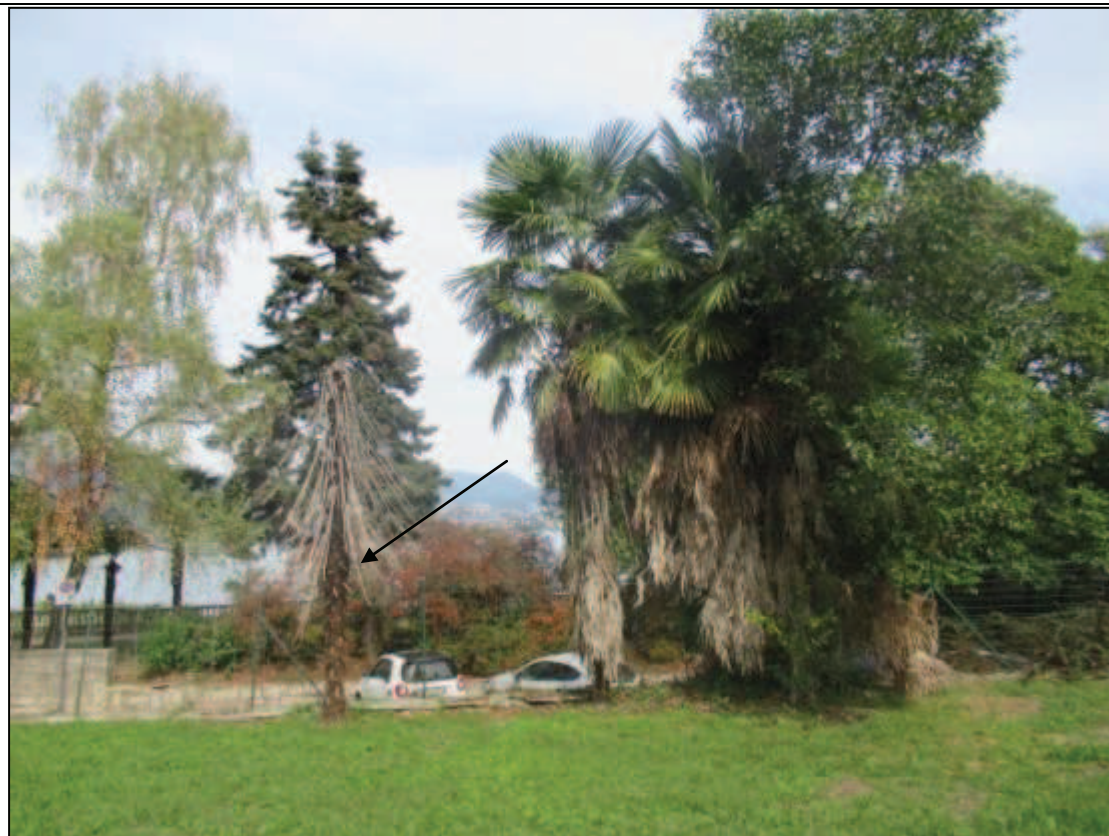
Foto n. 14 – Soggetto morto di Palma prossimo a via Borromeo

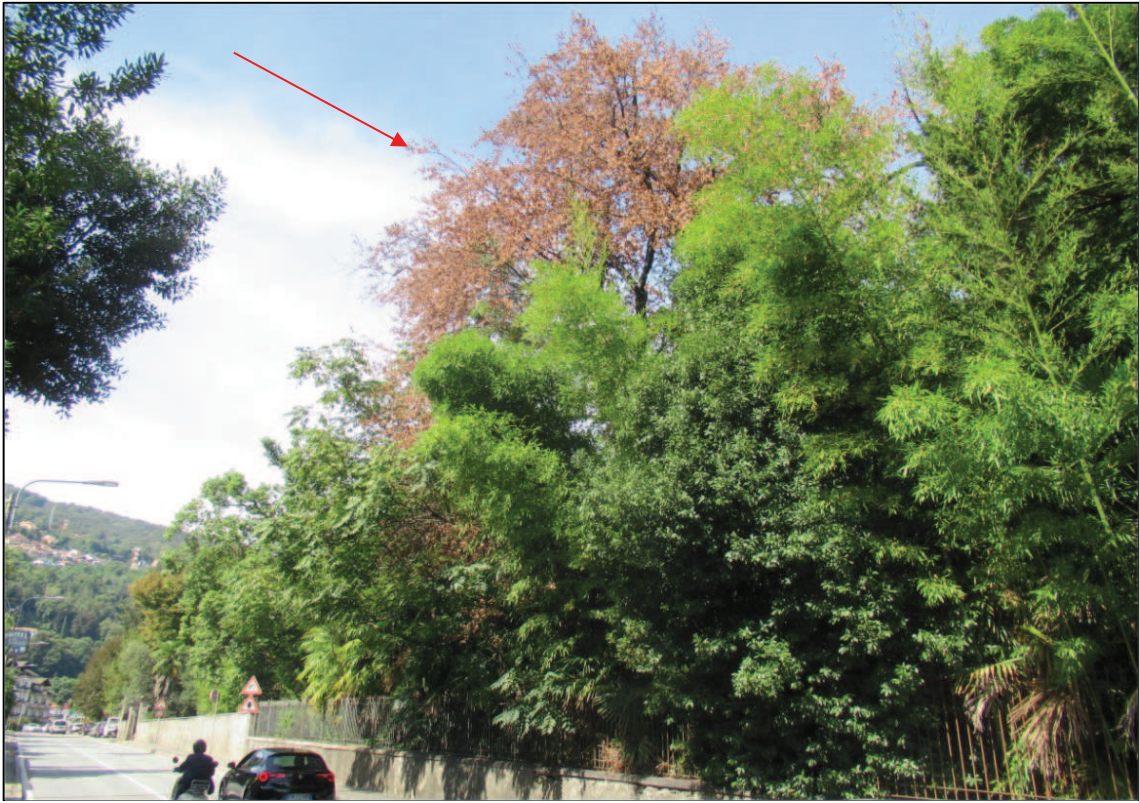
Il Faggio n. 1 si trova sul lato meridionale del parco, prossimo al confine con la S.S. 33 del Sempione. Come si può constatare dalla foto seguente la pianta risulta probabilmente morta (chioma completamente seccaginosa), mentre il tronco è caratterizzato da una profonda ferita marcescente (fenditura non cicatrizzata) presente lungo tutto il fusto provocata probabilmente da un fulmine. Si prescrive l'abbattimento.

Faggio ripreso dalla strada del Sempione. La chioma risulta completamente secca

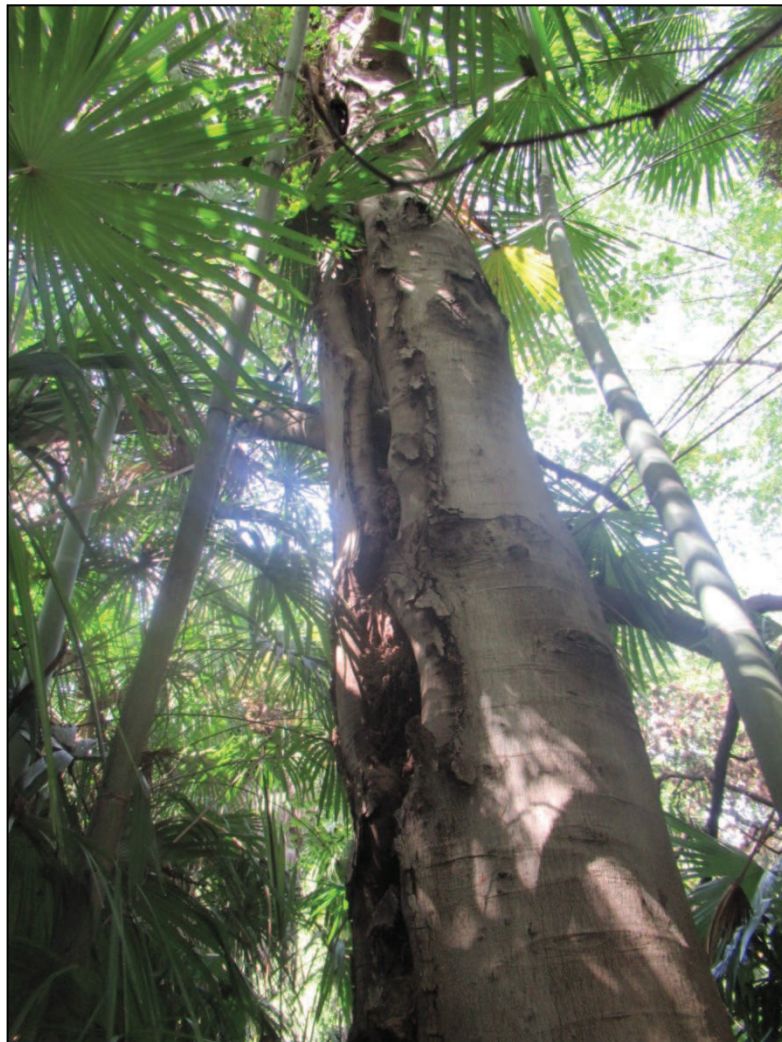
Gravi ferite al tronco della pianta n.1

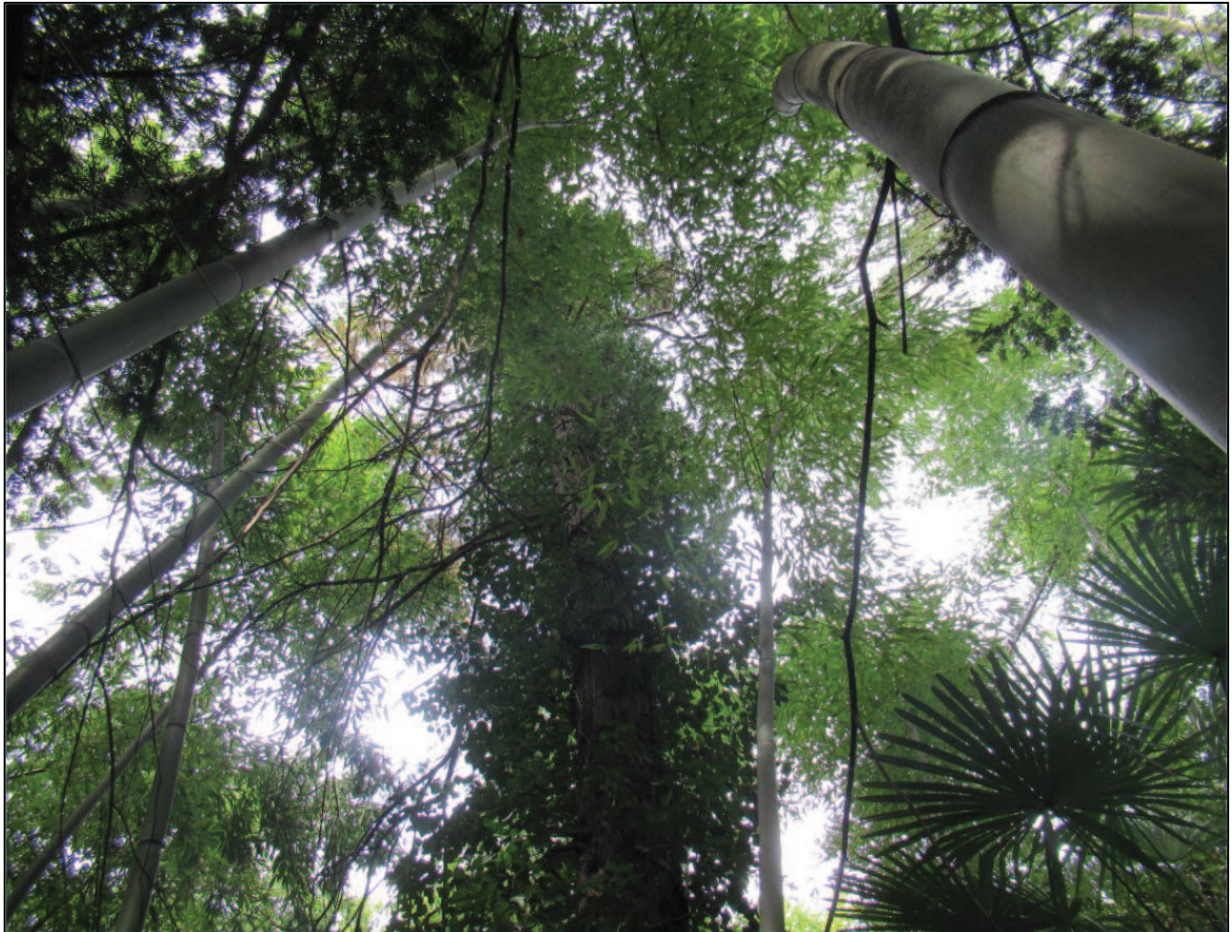
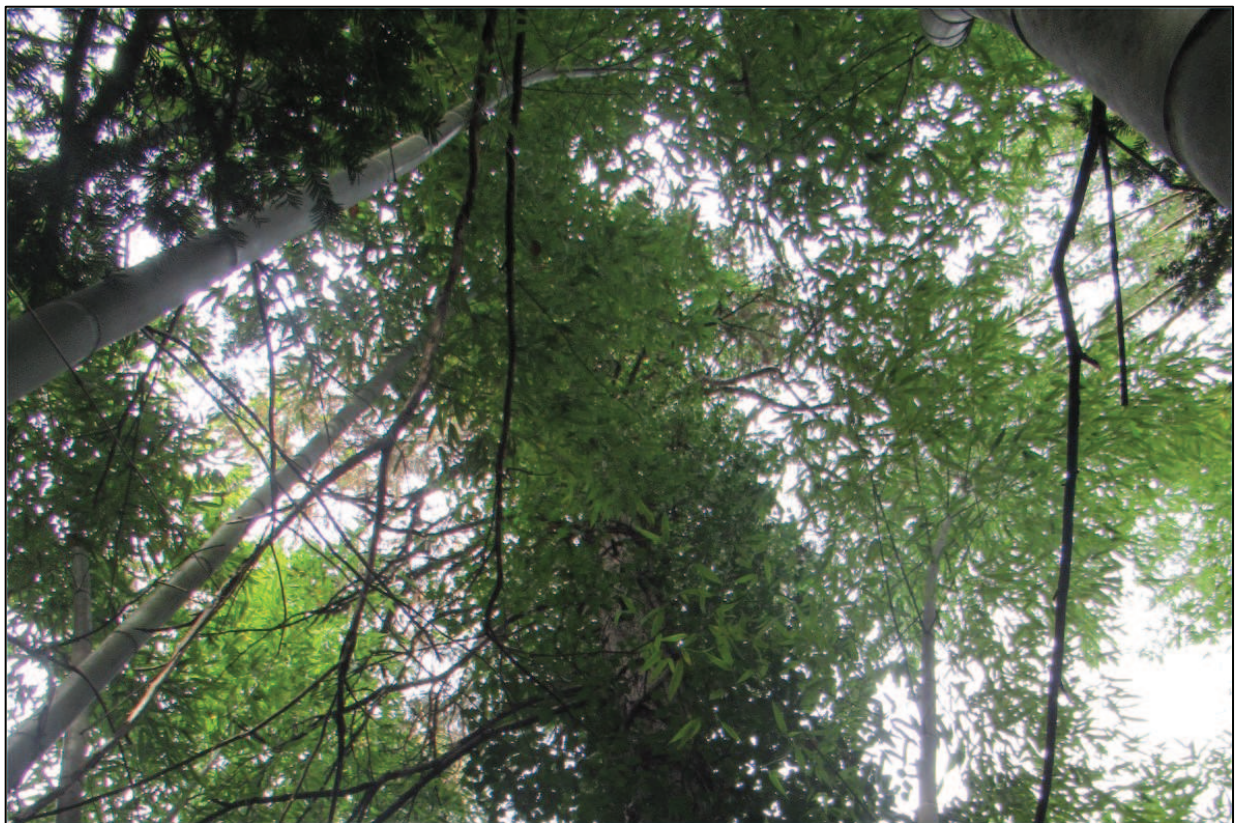
Il soggetto arboreo n. 2 è una Chamaecyparis di notevoli dimensioni posta a ridosso di via Foscolo e leggermente pendente verso la strada.
Le dimensioni volumetriche, lo stato conservativo scadente (chioma seccaginoso su circa il 50%) e l'inclinazione del fusto suggeriscono di procedere con l'abbattimento.

Chioma avvolta dall'edera e seccaginoso

Particolare della chioma

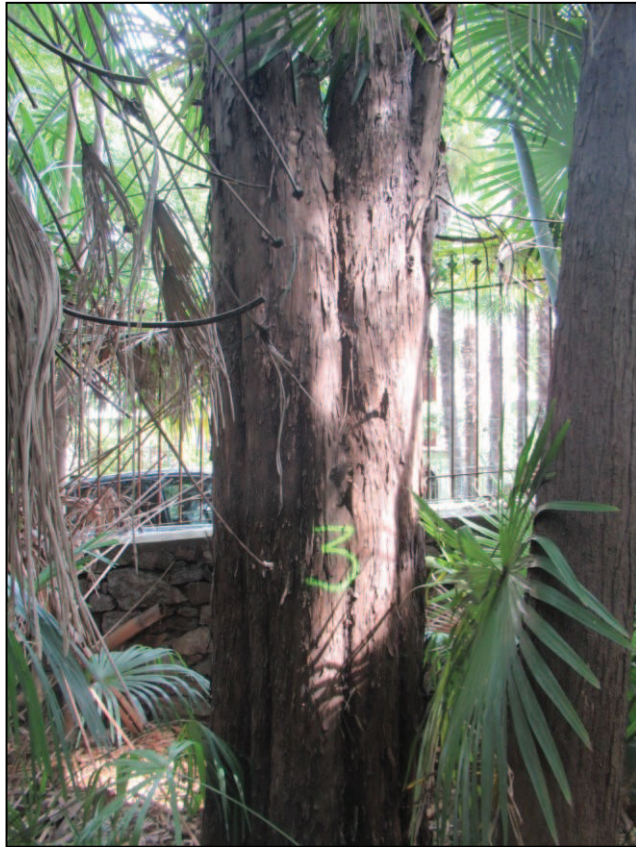
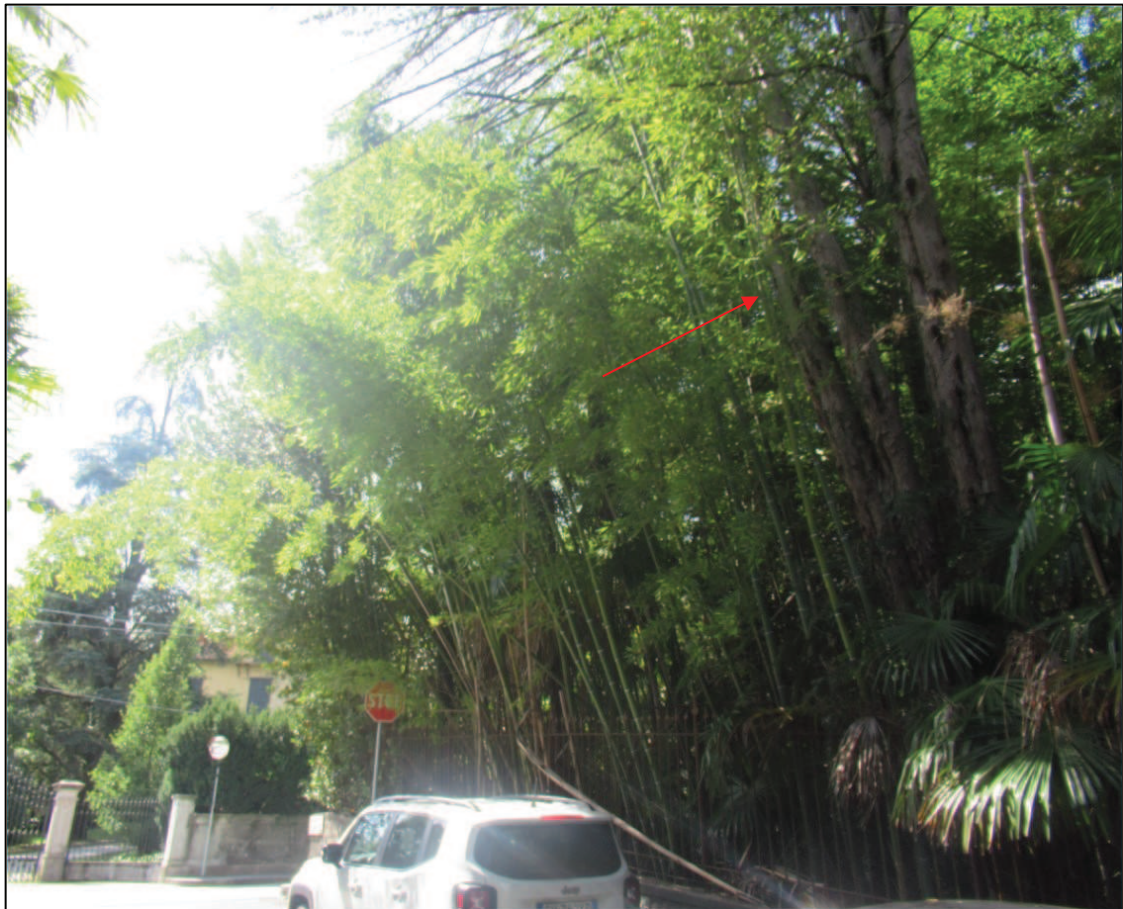
Il Tasso n. 3, dal tronco che si triforca a circa 1 metro di altezza e si trova adiacente al confine con Via Foscolo. La chioma è seccaginoso su circa il 40% mentre la pendenza verso strada è evidente. Per questi motivi viene attribuita una propensione al cedimento elevata che determina la necessità di abbattimento.

Ripresa del tasso rispetto alla strada pubblica.

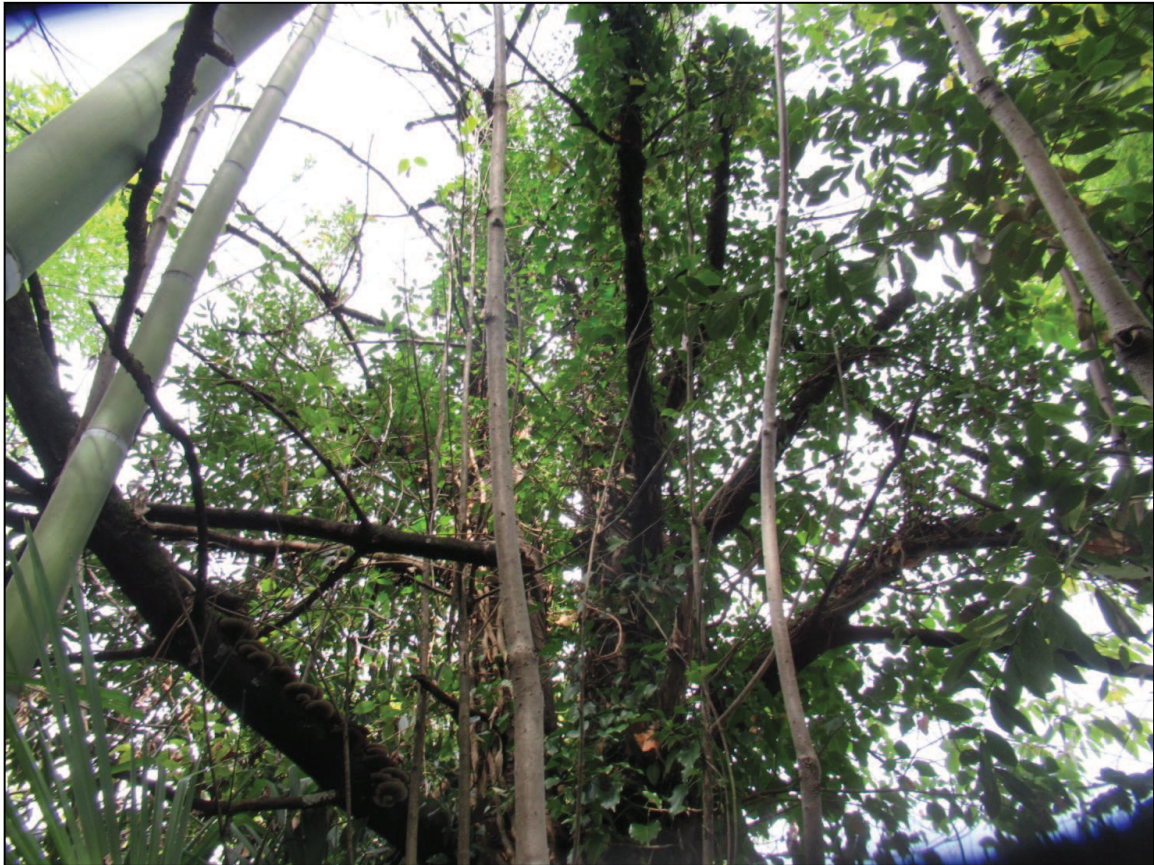
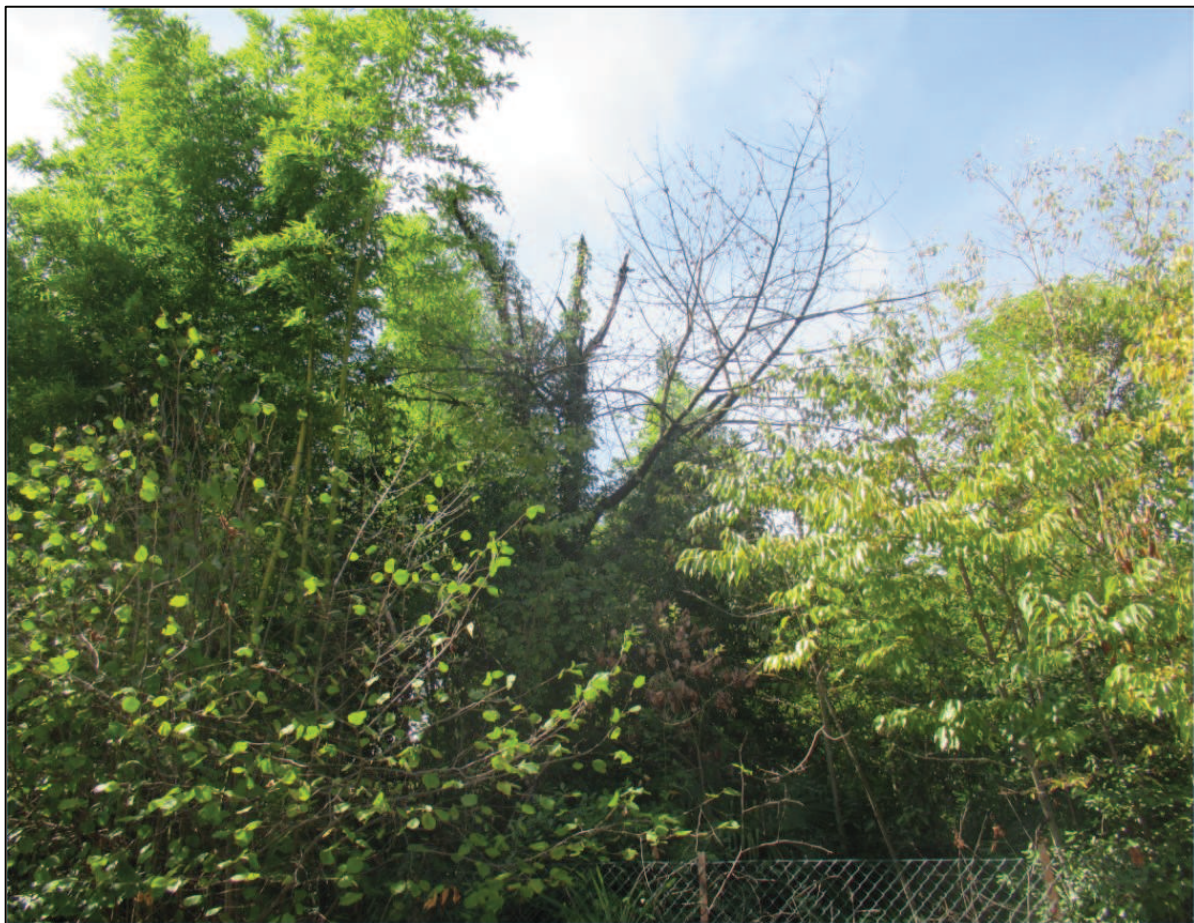
La pianta n. 4 è un Ciliegio radicato a circa 3 metri dal confine con Via Foscolo.
Risulta ormai completamente secco in piedi da tempo e se ne prescrive abbattimento e asporto.

Ciliegio (pianta n.4) completamente secco

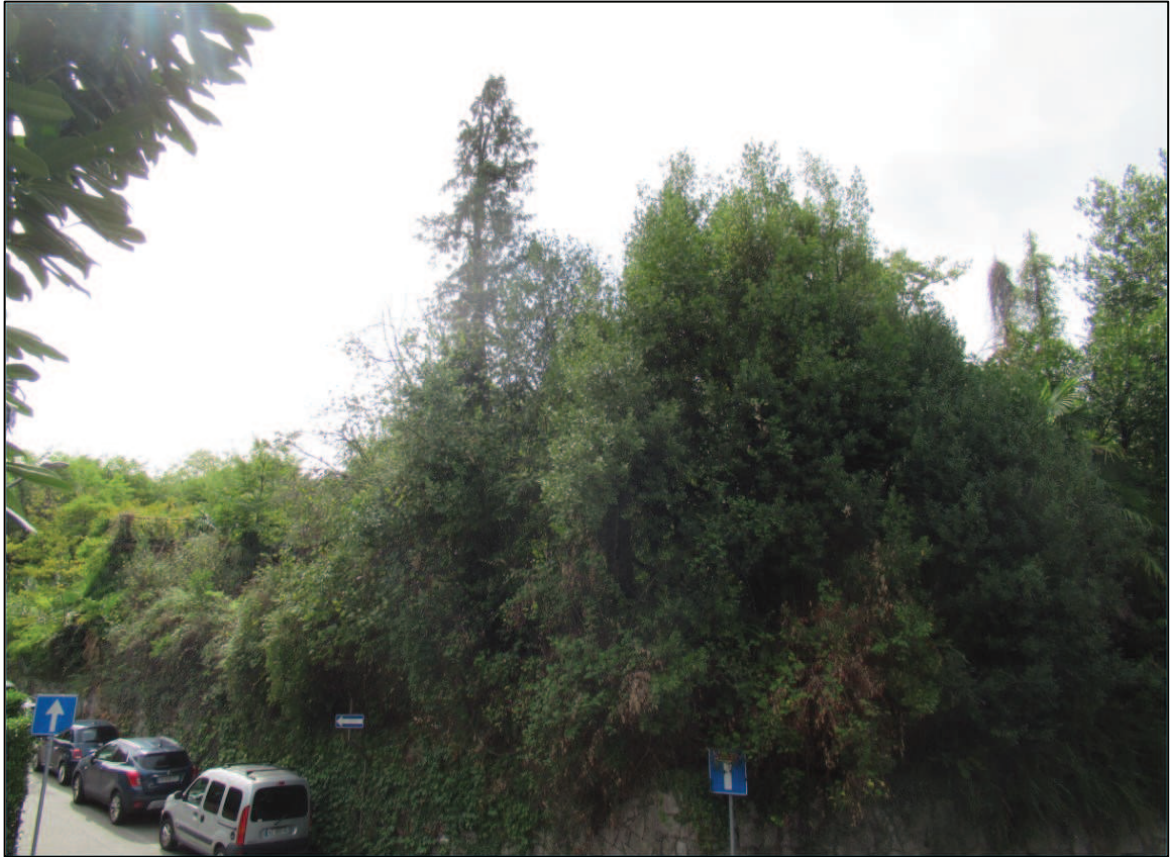
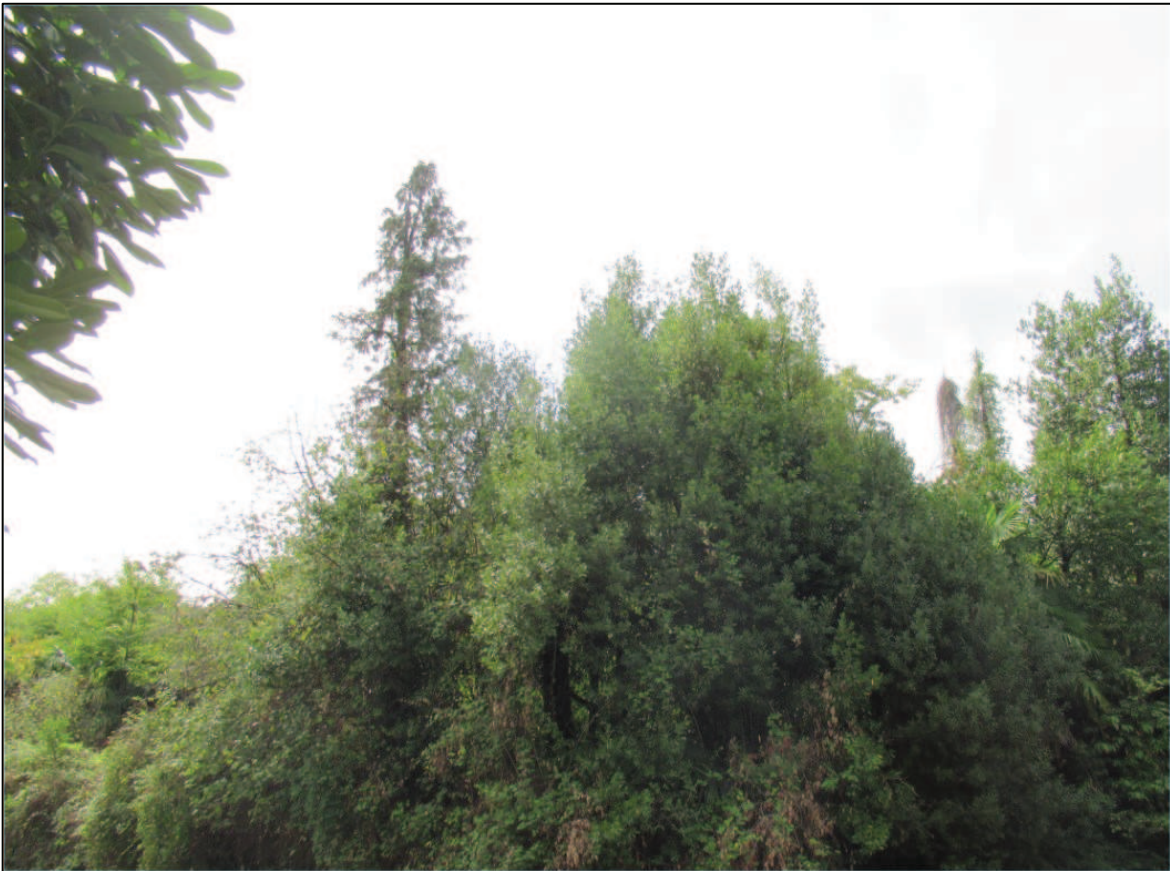
La pianta censita con il n. 5 è una Chamaecyparis lawsoniana di discrete dimensioni cresciuta molto filata e che al momento del sopralluogo presenta una filloptosi diffusa su circa il 40 % della chioma. Lo stato conservativo scadente, il portamento molto slanciato e la vicinanza con un'area ad elevata frequentazione suggeriscono la scelta dell'asporto del soggetto arboreo.

Ripresa del *Chamaecyparis* rispetto alla strada pubblica

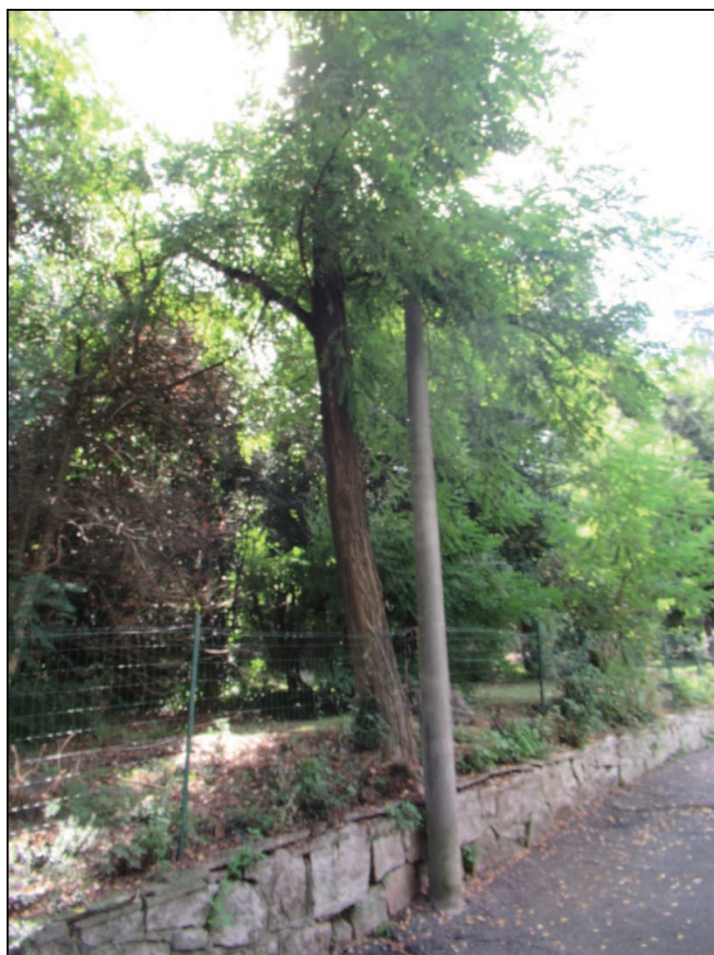
Il sito di radicazione prossimo al muro perimetrale e a via Torino, l'interferenza con i cavi aerei, l'incongruenza ecologica della specie rispetto al contesto e la necessità di contenere una futura espansione della specie fanno propendere per il taglio del soggetto arboreo.

Robinia n. 6 da asportare
