CITTA' DI STRESA

**VERIFICA DELLE CONDIZIONI STATICHE E FITOSANITARIE
DELLE PIANTE POSTE AI PERIMETRI
DEL PARCO DI VILLA PALAZZOLA**

ELABORATO 1:
**RELAZIONE TECNICO-DESCRITTIVA CON ALLEGATI E
PROPOSTA DI INTERVENTO**

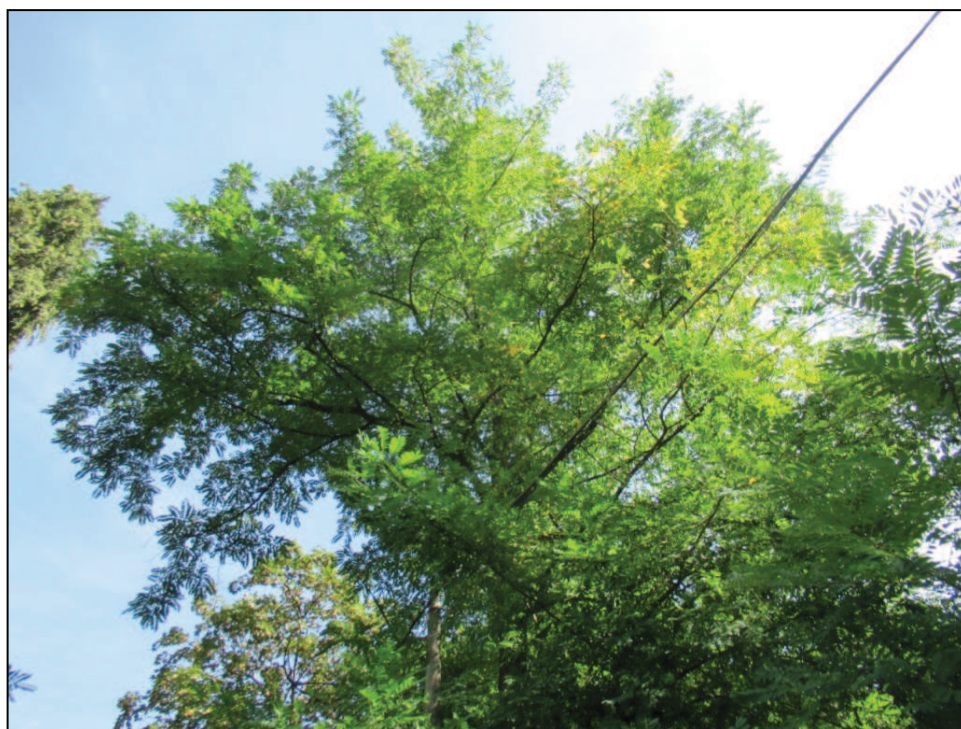
Interferenza della Robinia n. 6 con i cavi aerei
