LAVORI DI RESTAURO PALAZZINA LIBERTY - LOTTO N°2
DI COMPLETAMENTO ED OPERE DI SISTEMAZIONE
RECINZIONE ED AREE ESTERNE - CUP G69I22001460004

INDAGINI STRATIGRAFICHE

PROGETTO RIFUNZIONALIZZAZIONE PALAZZINA "LIBERTY"

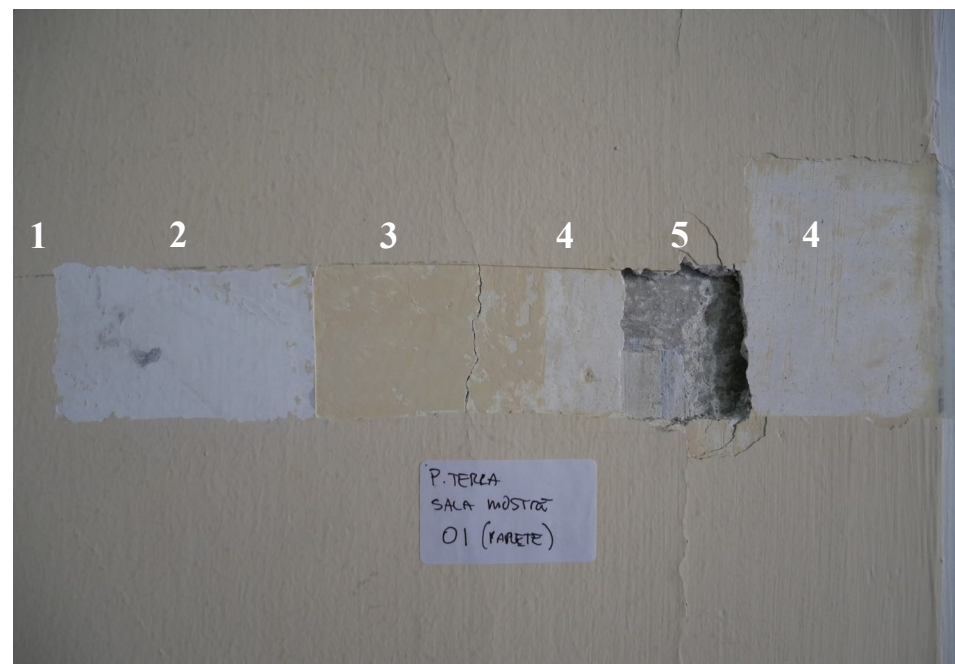
CAMPIONE 01

POSIZIONE CAMPIONE:
piano terra sala mostre : parete

Descrizione campione: intonaco

1° livello : tinta acrilica

gialla 2° livello :

tempera bianca

3° livello : tinta a calce ocre gialla

4° livello : stucco lucido decorato

5° livello : intonaco decorato dell'originale struttura

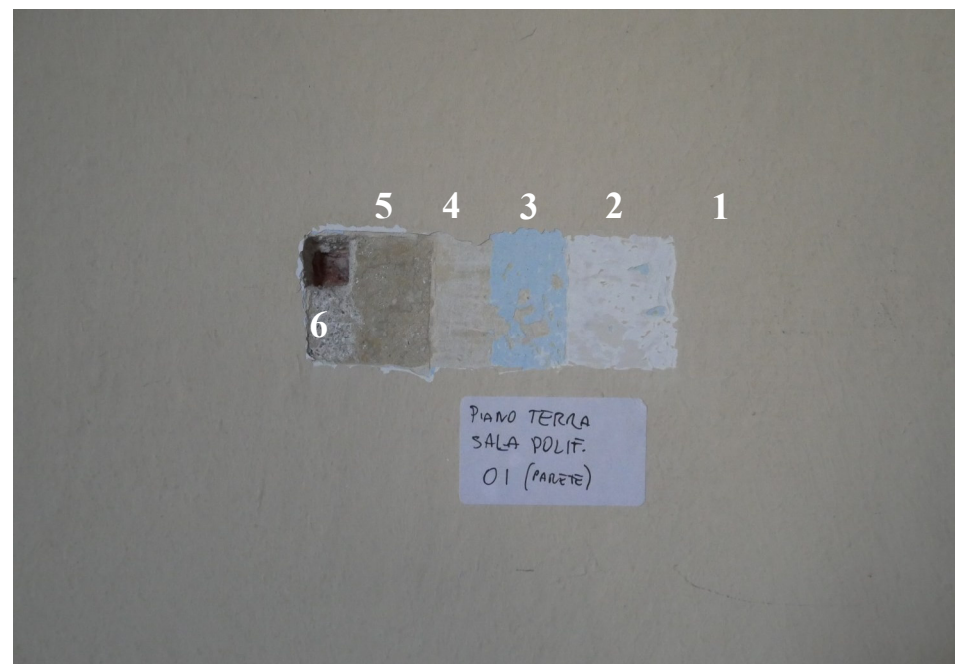
CAMPIONE 01

POSIZIONE CAMPIONE:
piano terra sala poliv. : parete

Descrizione campione: intonaco

1° livello : tinta acrilica beige

2° livello : tempera bianca

3° livello : tempera azzurra

4° livello : tinta a calce ocra gialla

5° livello : tinte a calce verdastra

6° livello : intonaco in malta di calce su muro in mattoni

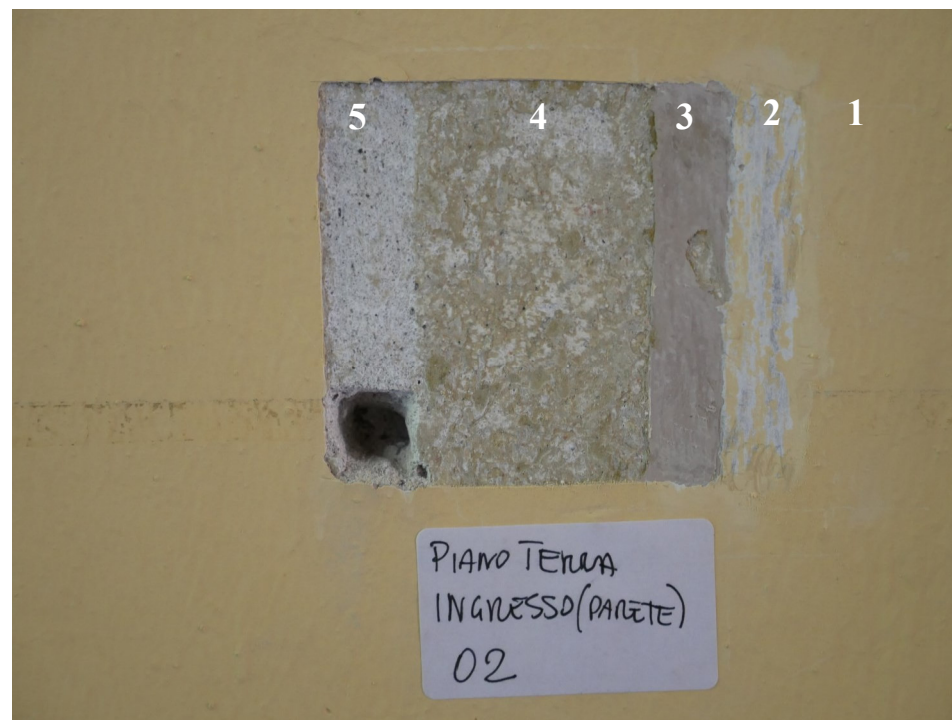
CAMPIONE 02

POSIZIONE CAMPIONE:
piano terra ingresso: parete

Descrizione campione: intonaco

1° livello : tinta acrilica gialla

2° livello : tempera bianca

3° livello : tempera grigia

4° livello : tinte a calce verdastra

5° livello : intonaco in malta di calce a finitura fine su muro in mattoni

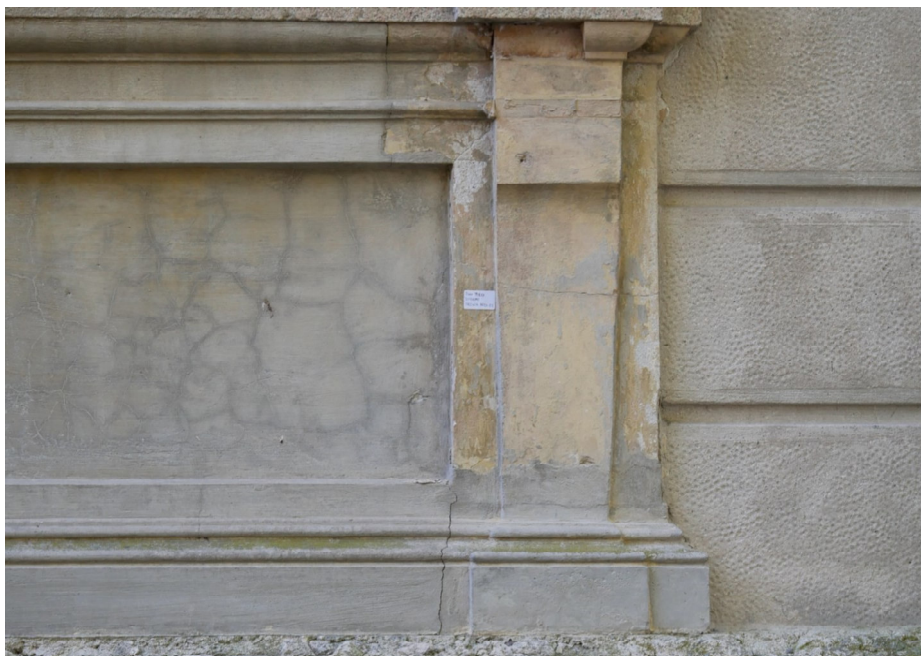
CAMPIONE 01

POSIZIONE CAMPIONE:
facciata nord

Descrizione campione: stucco

1° livello : lisciatura a pennello in malta cementizia

2° livello : tinte a calce ocra gialla

3° livello : stucco in malta di calce tirata a dima di colore rosato

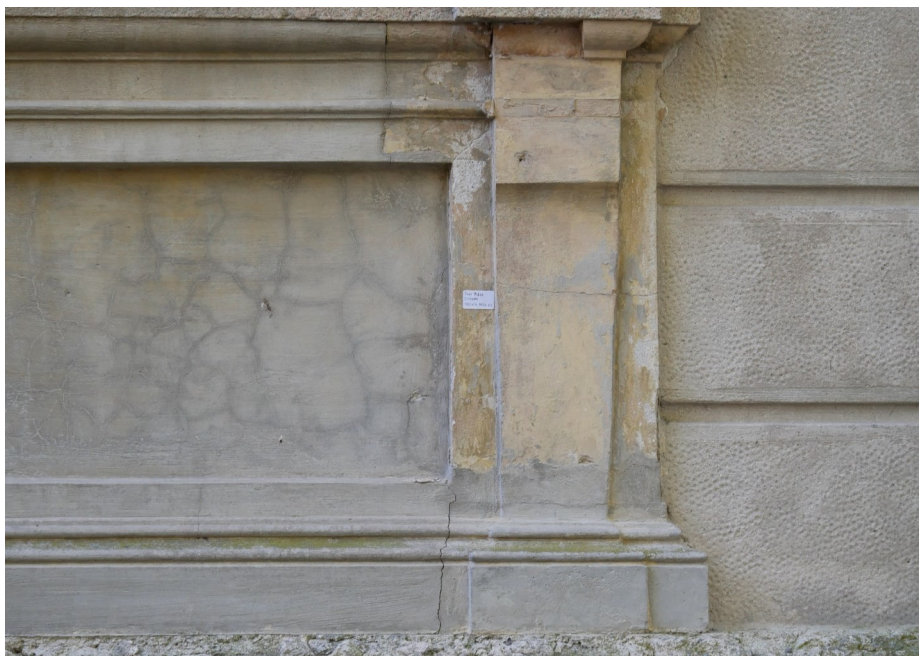
CAMPIONE 01

POSIZIONE CAMPIONE:
facciata nord

Descrizione campione: intonaco

Intonaco originale in malta di calce con inerti colorati
lavorato a finta bugna

Gli intonaci originali in malte di calce e inerti selezionati a granulometria variabile con tonalità terrose nelle parti dei finti bugnati e le parti in stucco in malta di calce aerea e inerti fini di tonalità ocre rosata. Le superfici quindi non presentavano in origine tinte di finitura, ma si differenziavano dalla tonalità delle malte e per la granulometria degli inerti.

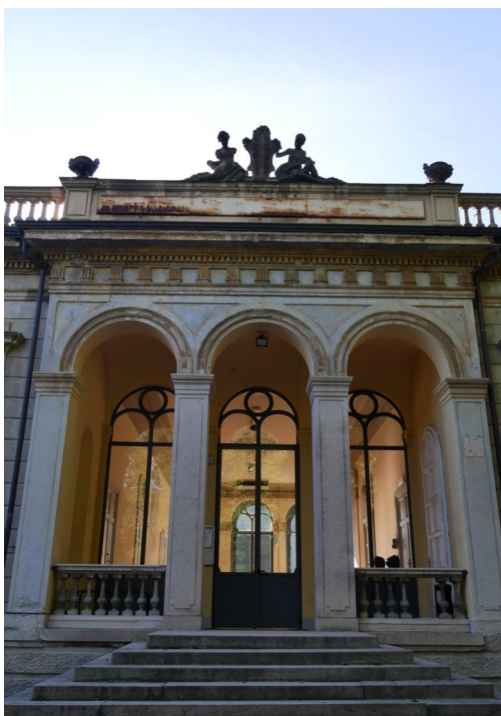
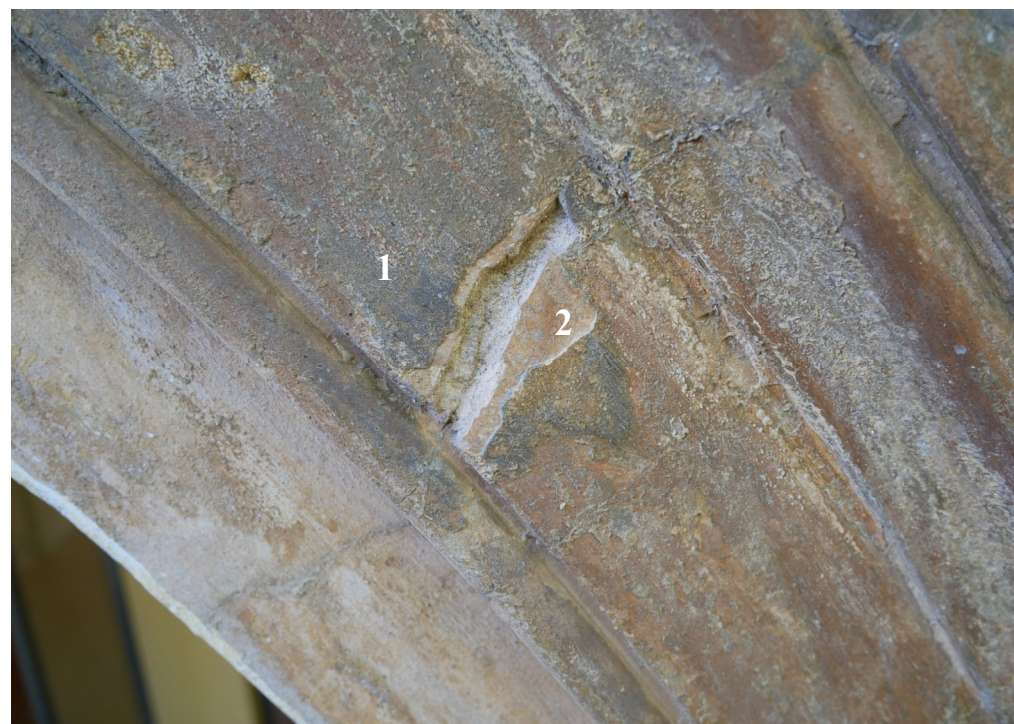
CAMPIONE 02

POSIZIONE CAMPIONE:
facciata nord

Descrizione campione: stucco

1° livello : lisciatura a pennello in malta cementizia

2° livello : stucco in malta di calce tirata a dima di colore rosato

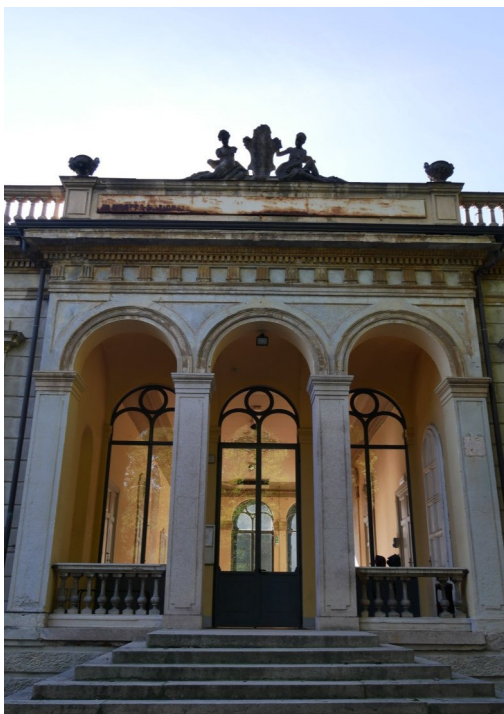
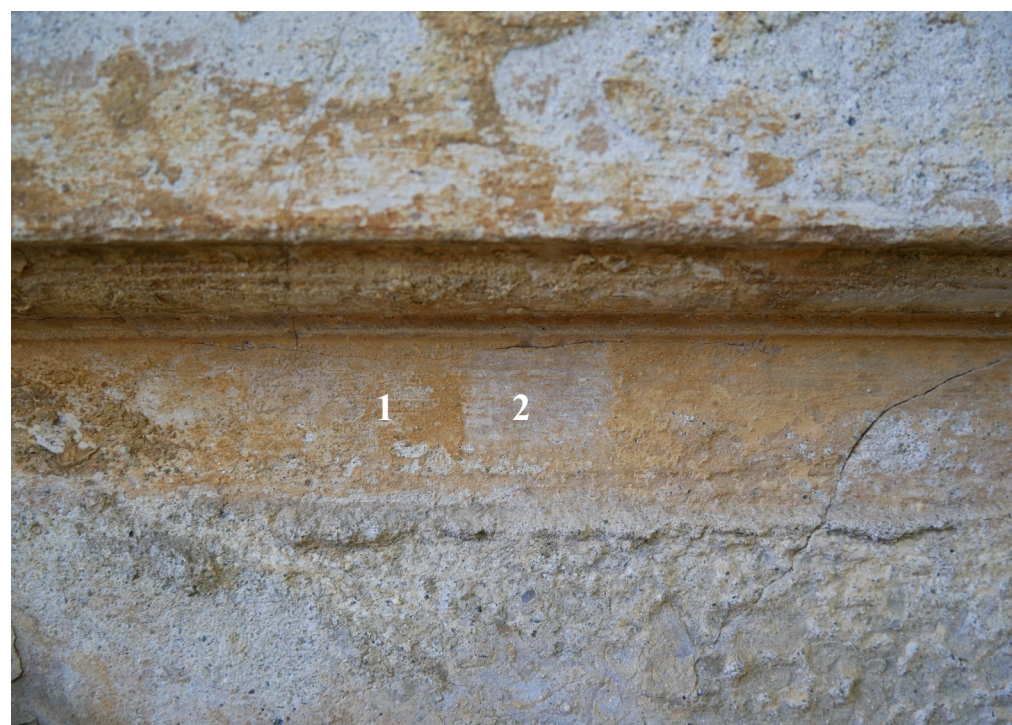
CAMPIONE 03

POSIZIONE CAMPIONE:
facciata nord

Descrizione campione: stucco

1° livello : tinta a calce ocra gialla

2° livello : stucco in malta di calce tirata a dima di colore rosato

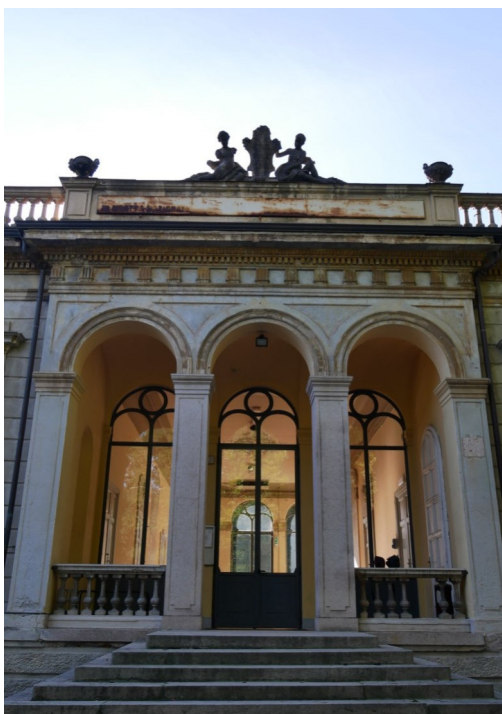
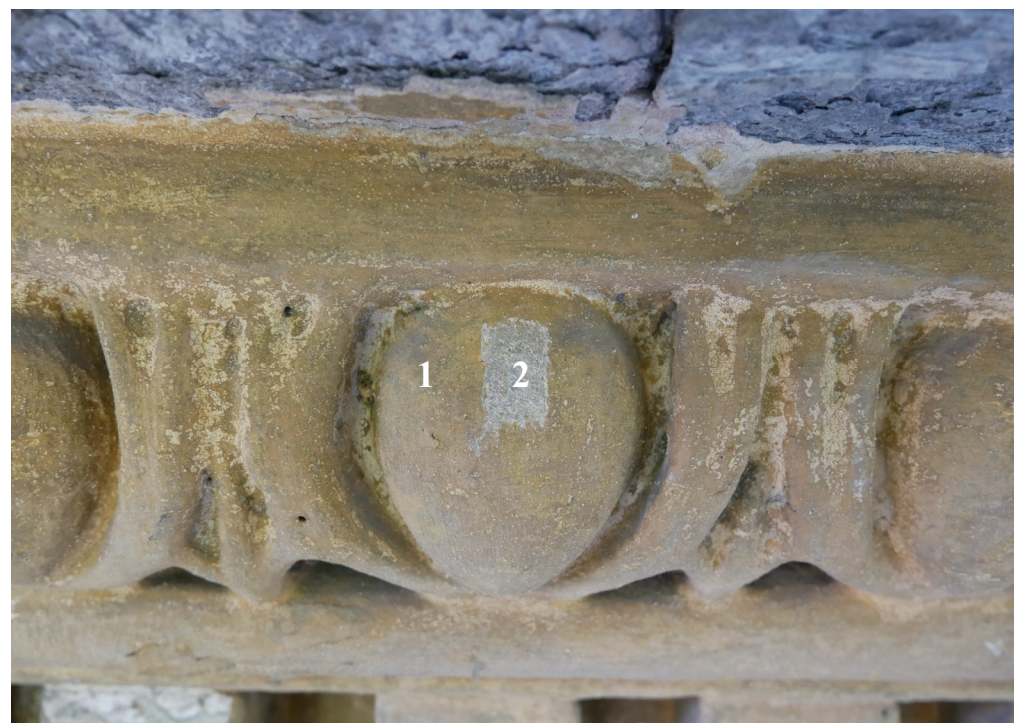
CAMPIONE 04

POSIZIONE CAMPIONE:
facciata nord

Descrizione campione: stucco

1° livello : tinta a calce ocra gialla

2° livello : stucco in malta di calce

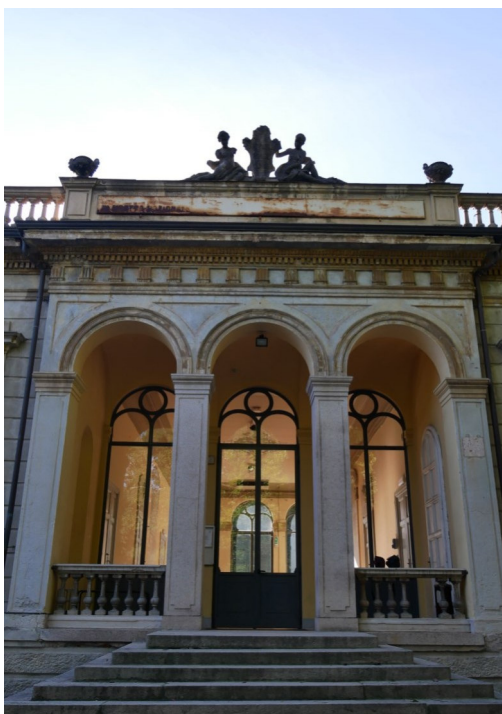
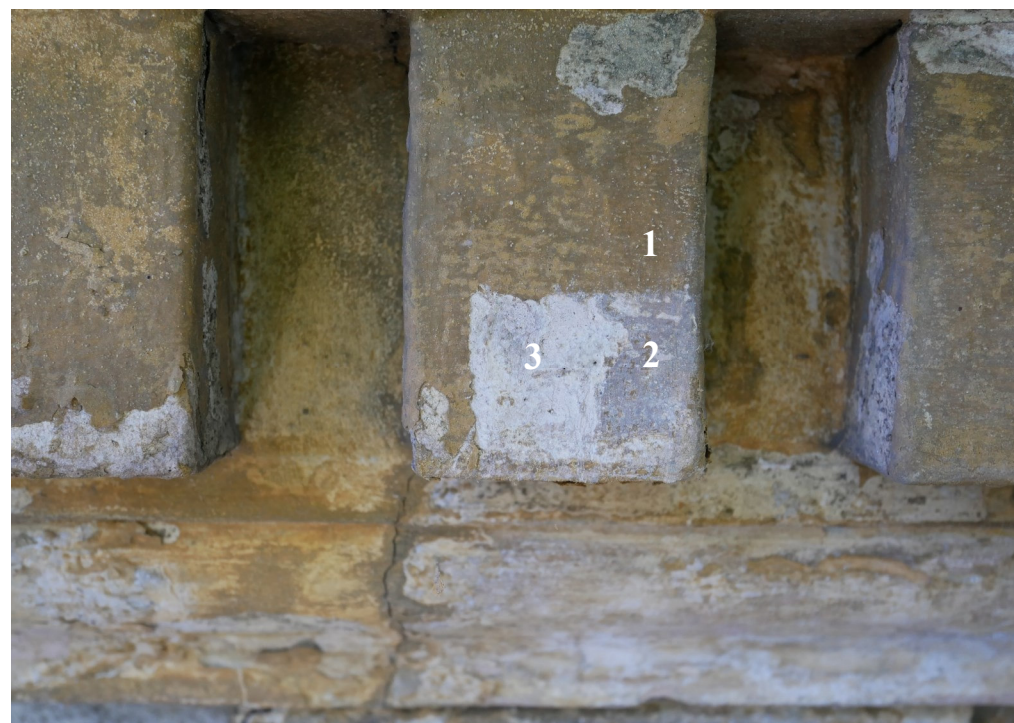
CAMPIONE 05

POSIZIONE CAMPIONE:
facciata nord

Descrizione campione: stucco

1° livello : tinta a calce ocre gialla

2° livello : stucco in malta di calce tirata a dima di colore rosato

3° livello : stucco in malta di calce di supporto
