**COMUNE DI STRESA**  
PROVINCIA DEL VERBANO CUSIO OSSOLA

# RISTRUTTURAZIONE PARCO GIOCHI COMUNALE IN FRAZIONE "BINDA" PROGETTO ESECUTIVO

STATO DI FATTO  
Planimetria - Sezione  
Inquadramento PAI

TAVOLA  
II

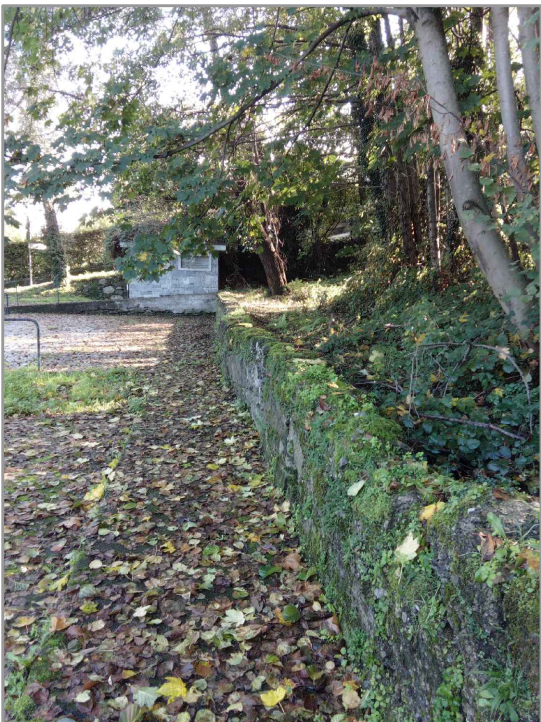
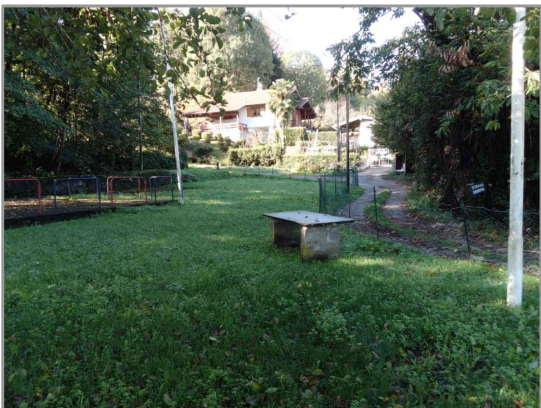
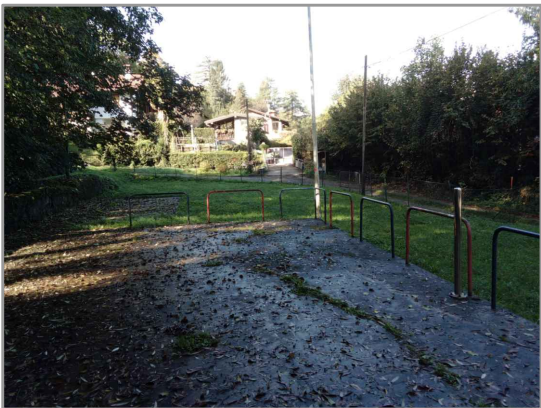
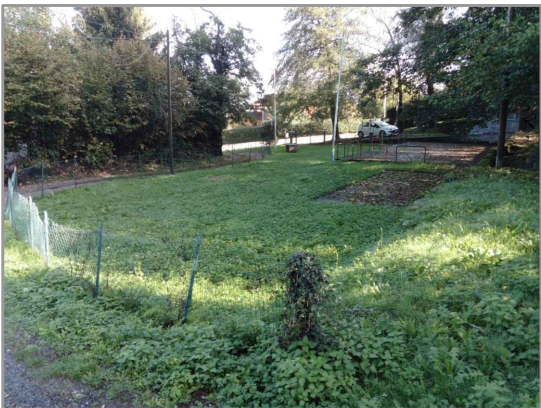
## DOCUMENTAZIONE FOTOGRAFICA

*Dall'alto verso il basso:*

- *muro di contenimento a confine tra i mappali 456 e 122;*
- *vista sulla carrareccia a servizio delle abitazioni;*
- *pietra in cls esistente;*
- *il complesso del parco visto da monte;*
